COMMUNICATION TECHNIQUE N° 003-2007

**MODELE : Breva 850-1100, California 1100 (Classic, Touring, Vintage),
Griso 850-1100, Norge 850-1200, Sport 1200**

OBJET : Goujons prisonniers, vis culasse

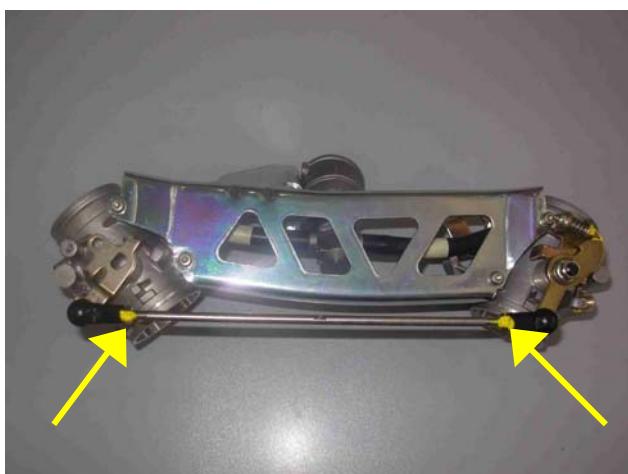
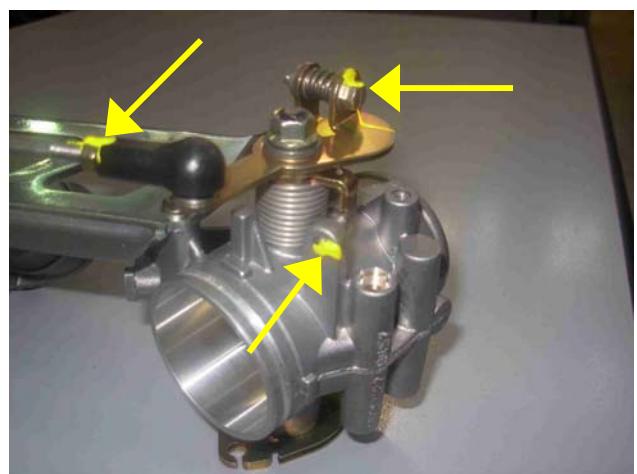
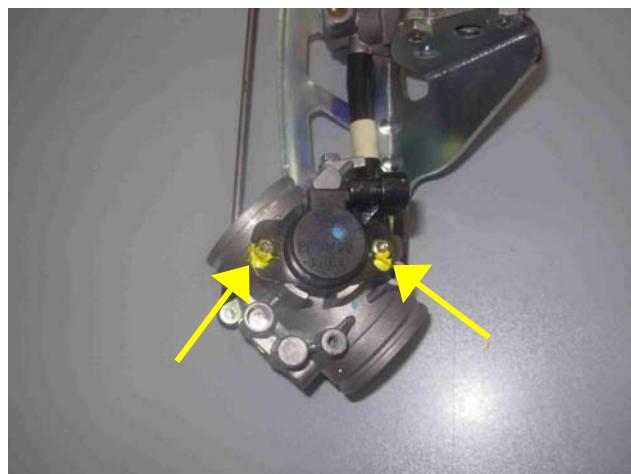
par la présente nous vous informons qu'à partir de la date d'aujourd'hui les garanties relatives au remplacement du corps à papillons pour les modèles en objet ne seront plus reconnues, au cas où se produirait une altération objective des vis de réglage, cachetées avec de la peinture jaune (voir photo ci-jointe).

Pour ces raisons, en agissant sur les vis qui règlent cet équilibre, il est impossible de rétablir le tarage exact des corps à papillons qui doivent donc être forcement remplacés.

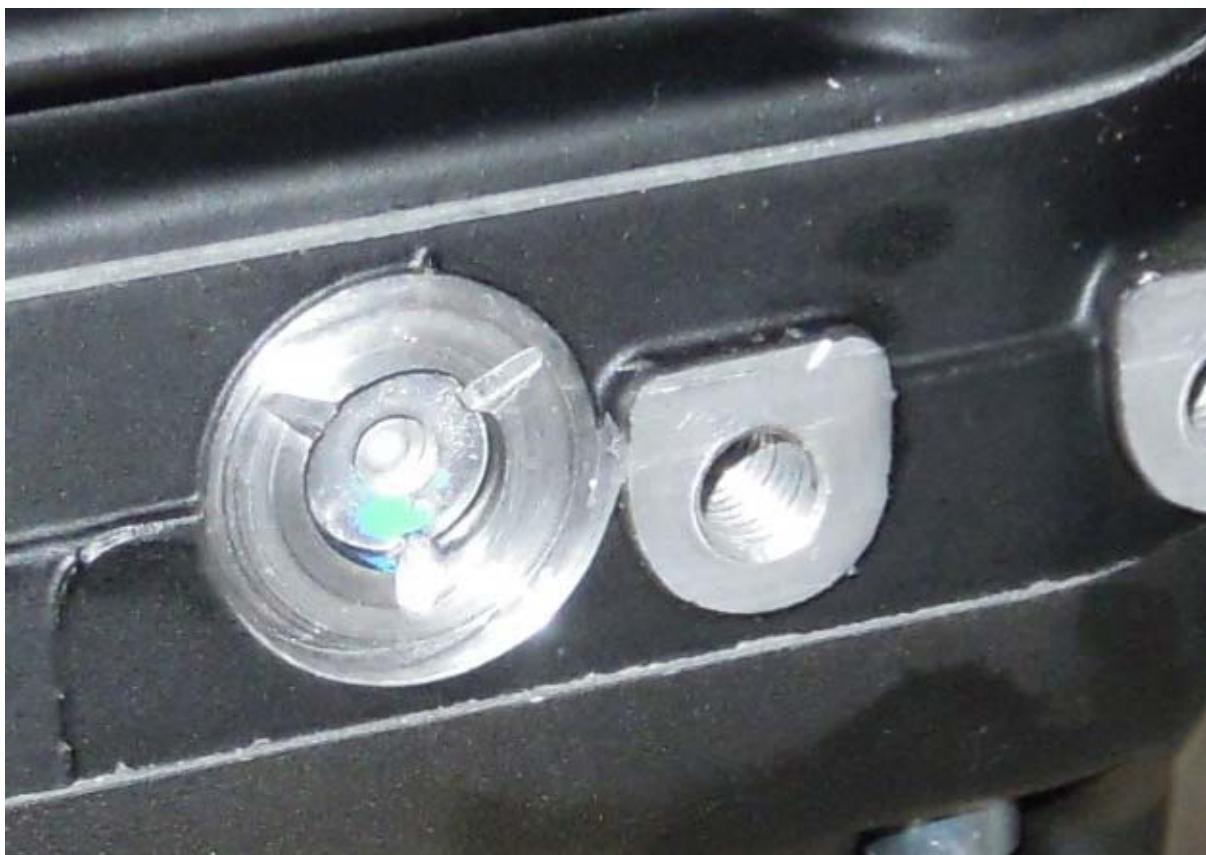
POSITION DROITE

Après avoir effectué des contrôles techniques sur le produit, nous nous sommes rendus compte que les bouchons du flasque du moteur pourraient avoir été mal insérés sur un lot de production des modèles cités en objet.

- Sur la droite, trois sertissages à 120° les uns des autres
- À l'arrière, deux sertissages à 180°

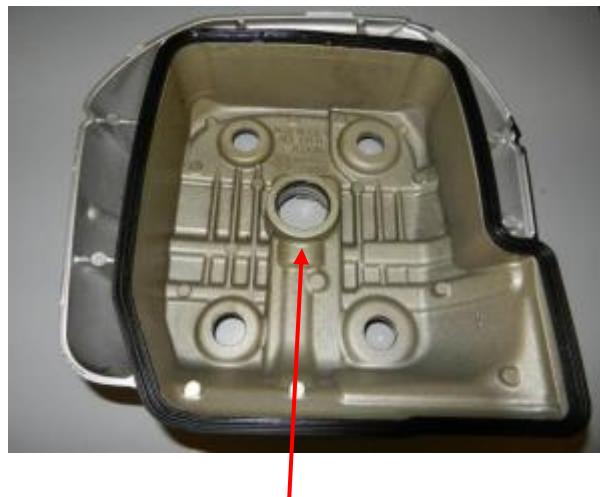
Non flottant → KIT C

- Si il est **NON FLOTTANT** (absence de joint plat dans la zone de l'orifice de la bougie) utiliser le KIT C.
- Si il est **FLOTTANT** (présence d'un joint plat dans la zone de l'orifice de la bougie) utiliser le KIT D.
