SILENCIEUX D'ECHAPPEMENT

Modèle : Breva 750

COMMUNICATION TECHNIQUE NO 02-2003**17 avril 2003**

INFORMATION TECHNIQUE N° 08-2003**22 septembre 2003****Modèle : Breva 750****Objet: Sacs latéraux**

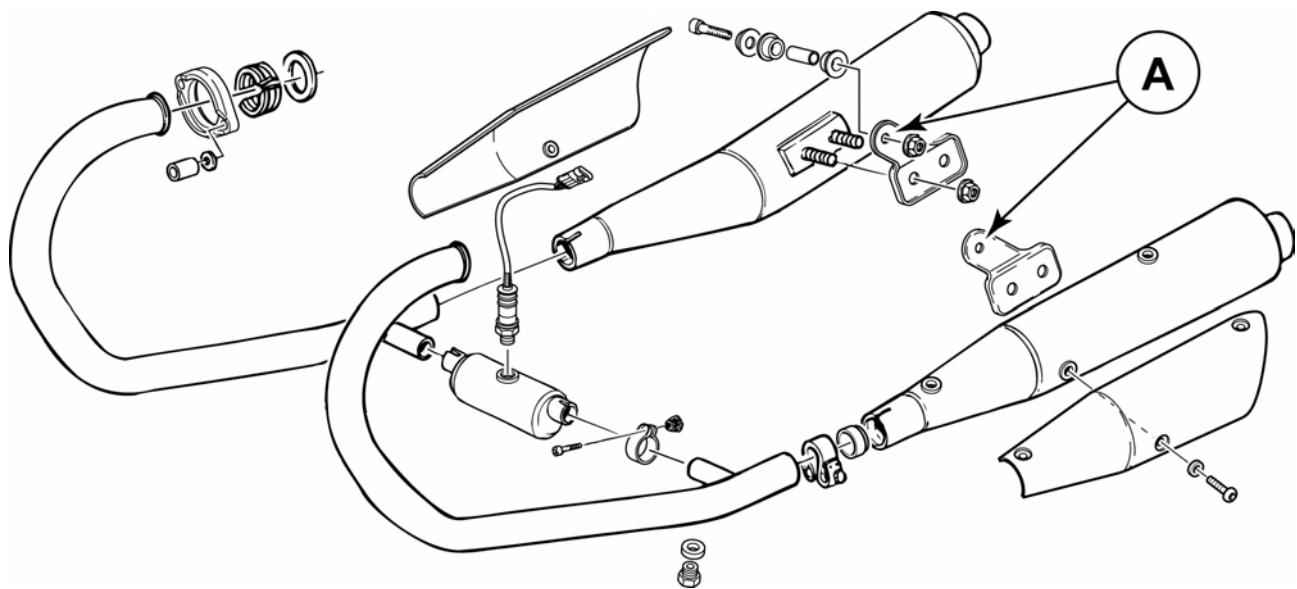
Les silencieux se détachent à cause d'une longueur non appropriée des tuyaux d'échappements.

la longueur des conduits d'échappement a été modifiée sur les motos de nouvelle fabrication.
Pour les motos déjà livrées, la solution du problème est la réalisation de longs sur les brides des silencieux (A).

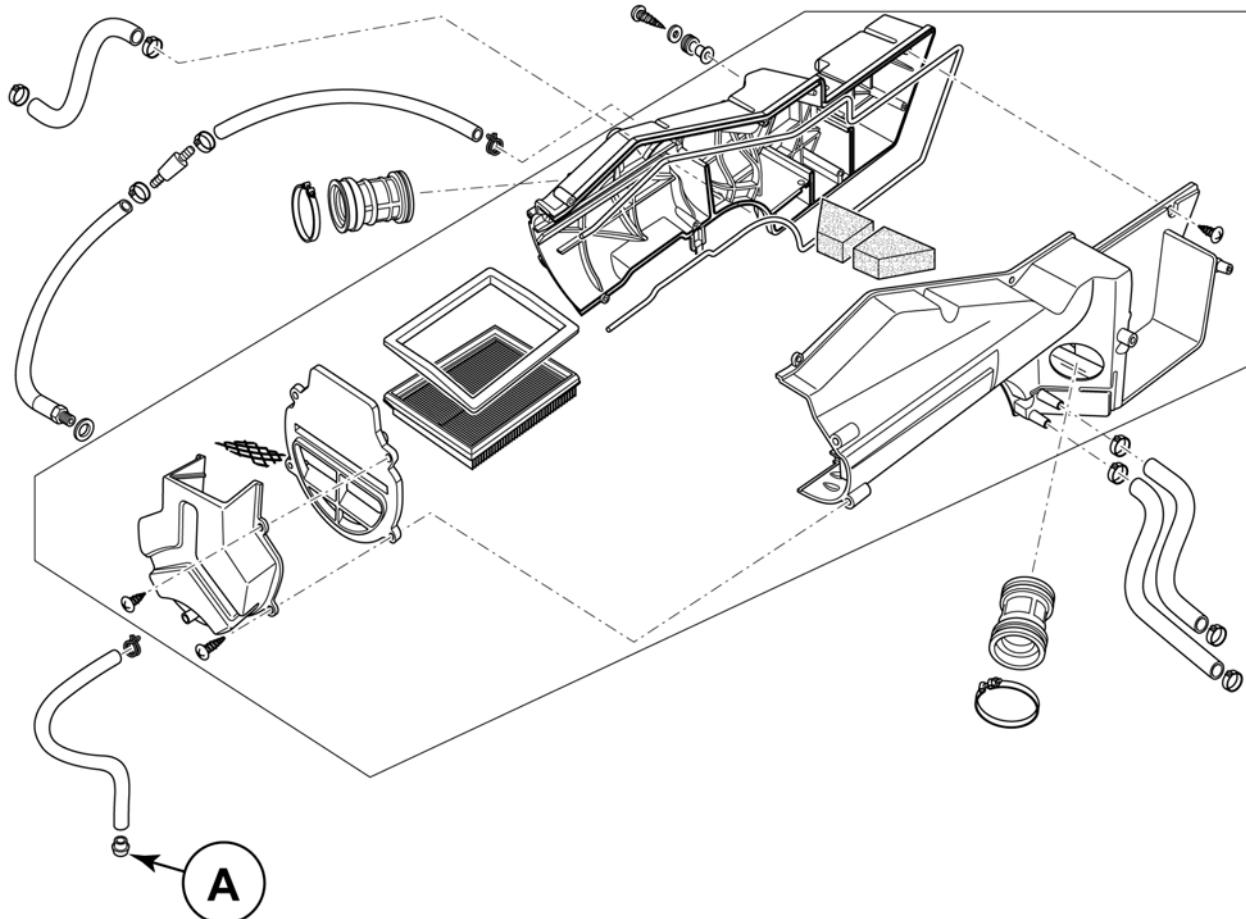
l'huile, qui entre dans le boîtier du filtre à air, se décante à la partie inférieure de celui-ci et sort par les jonctions ou par le bouchon (A) situé à l'extrémité de la tubulure de purge.
On n'a constaté cette anomalie que sur des véhicules démo ou de toute première fabrication.

le contrôle de l'étanchéité de la boîte à filtre se fait avant assemblage du véhicule et par l'intermédiaire d'un essai de pression à air.

Le bouchon (A) a été remplacé par un bouchon étanche.

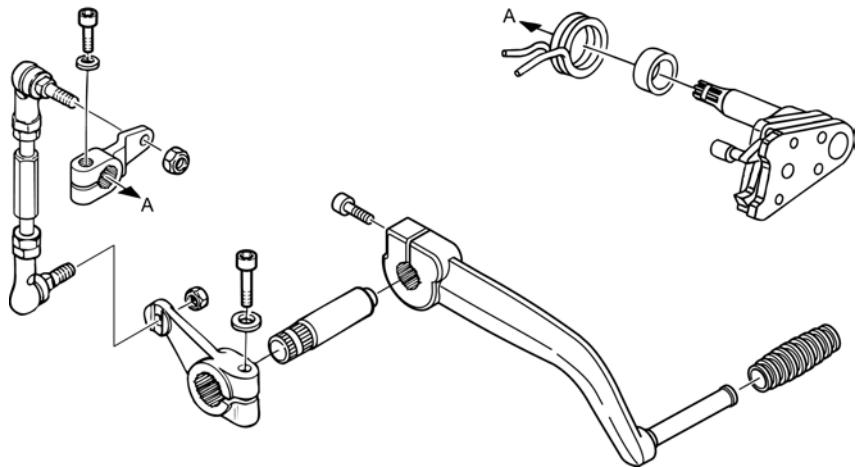
la glissière à l'intérieur du préselecteur peut se coincer contre les deux axes (A).

on a **augmenté le diamètre des axes** (de 7.0 mm à 7.2 mm) et la tolérance de concentricité est maintenant plus serrée.

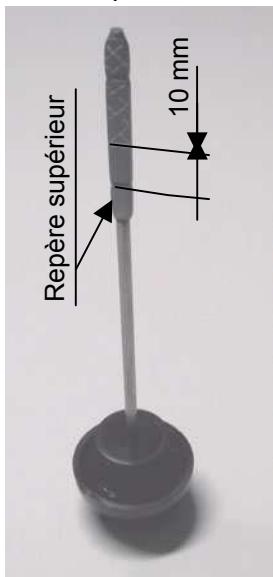
Défaut relevé sur le véhicule : quantité excessive d'huile extraite par le reniflard huile.

Cause principale : quantité excessive d'huile moteur.

Une quantité excessive d'huile moteur peut causer une augmentation de la quantité d'huile extraite par le circuit de récupération des gaz depuis le carter. Dans certains cas exceptionnels, on relève une présence d'huile anormale dans le reniflard transparent qui va du corps filtre jusqu'au raccord postérieur du semi-berceau droit.

Solution technique : vérification et appoint de l'huile moteur (1,8 kg).

Pour éviter cet inconvénient, il est conseillé de contrôler le niveau de l'huile moteur.

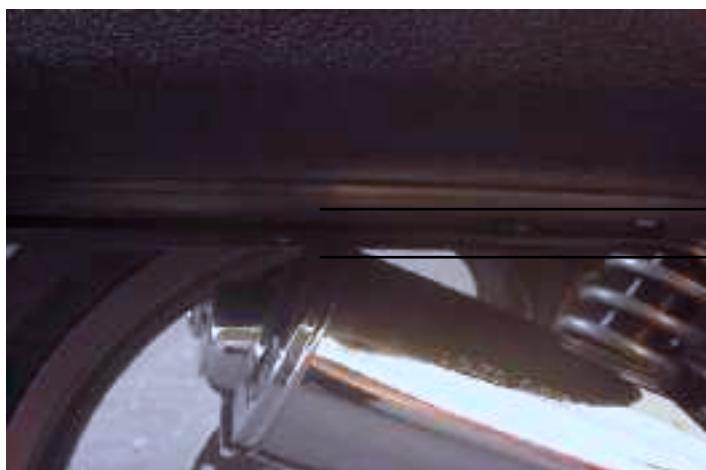
**15 mm MINIMUM**

Après avoir monté les attaches des sacs latéraux, il faut contrôler la distance entre le point supérieur du silencieux d'échappement et la partie inférieure du sac qui doit être au moins de 15mm.

Le non-respect de la cote minimale de 15 mm pourrait entraîner une détérioration des sacs à cause de la chaleur produite par l'échappement.

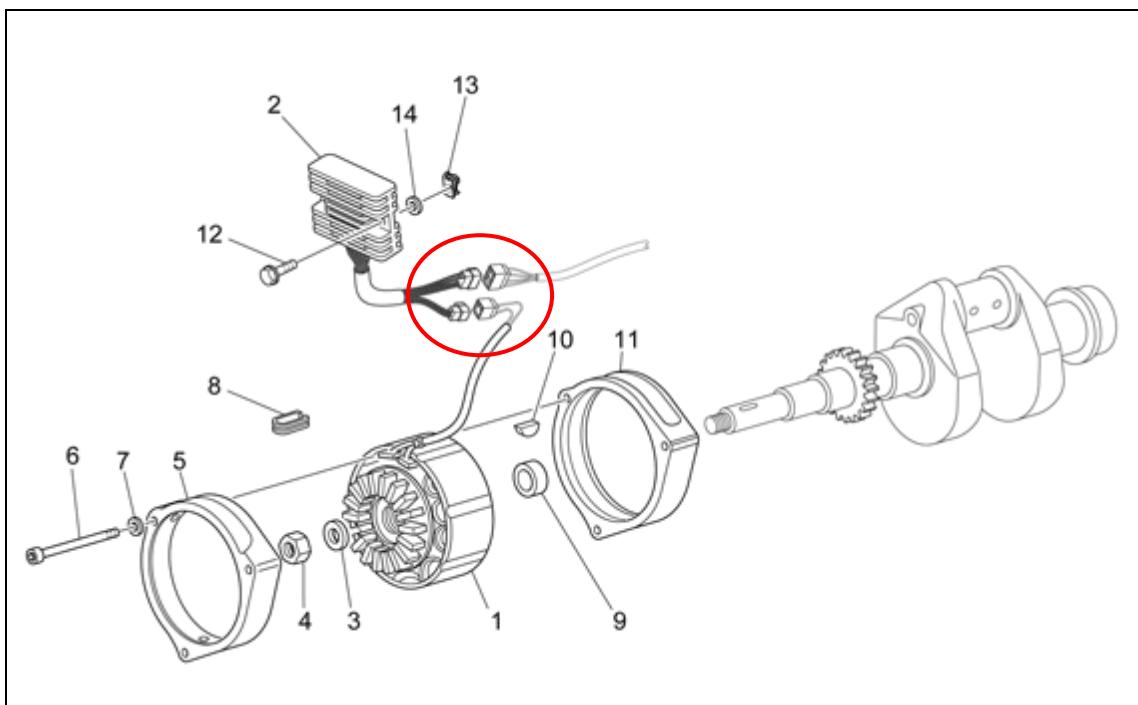
Certains véhicules peuvent présenter une surchauffe au niveau de la connexion entre l'alternateur et le régulateur de tension, dans la zone indiquée par la flèche rouge.

Dans ce cas, l'alternateur ou le régulateur de tension peuvent être endommagés ce qui peut avoir des répercussions sur la batterie du véhicule et sur le câblage électrique

CAUSES : connexion défectueuse spécialement en cas de vibrations accentuées et surchauffe conséquente du connecteur.

1. En phase de pré-livraison du véhicule, cercler la connexion entre l'alternateur et le régulateur de tension avec un collier courant afin de la sécuriser.
2. Lors du passage du véhicule au garage pour effectuer les opérations de révision prévues, vérifier la zone intéressée. En cas de signes de début de brûlure, by-pass la connexion originale entre l'alternateur et le régulateur de tension avec un by-pass mammuth par exemple, en coupant le faisceau en amont et en aval de la connexion même.

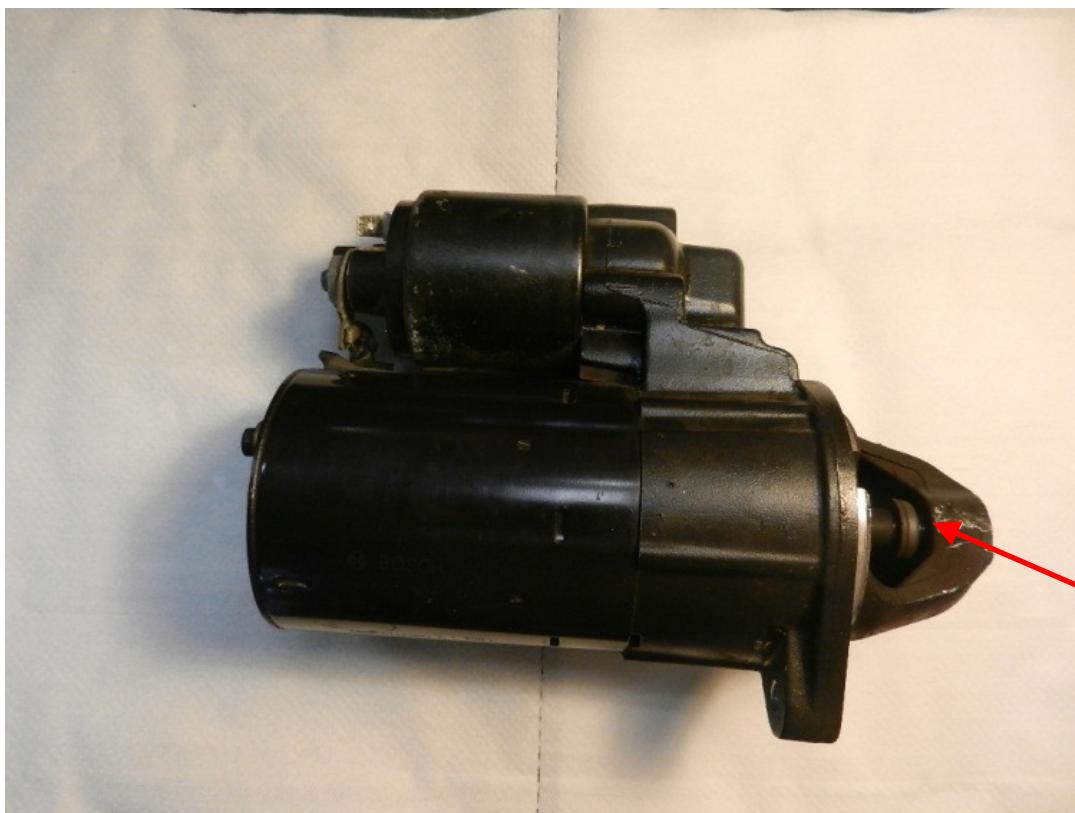
- le démarreur est totalement encrassé dans la zone du pignon.
