COMUNICAZIONE DI SERVIZIO NUMERO 001-2007

ARGOMENTO: CAMPAGNA DI RICHIAMO

OGGETTO: piastra inf. forcella (base con canotto) California1100 EV e California 1100 Stone

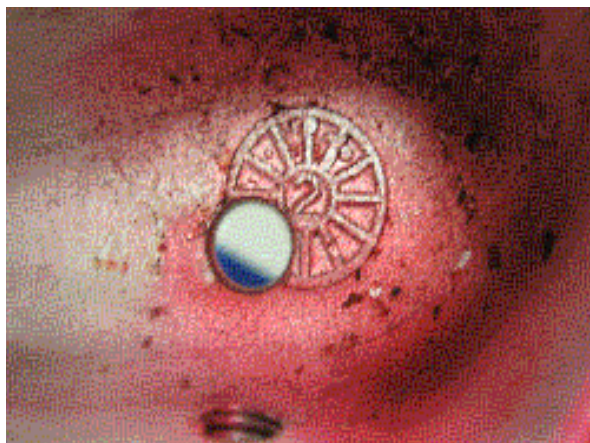
Il controllo che dovrete eseguire, consiste nella verifica del datario, che trovate riportato nella parte inferiore della piastra forcella (vedere foto allegata).

NOTA: la presenza del foro sul datario, come è mostrato in figura, non inficia la lettura della data di produzione

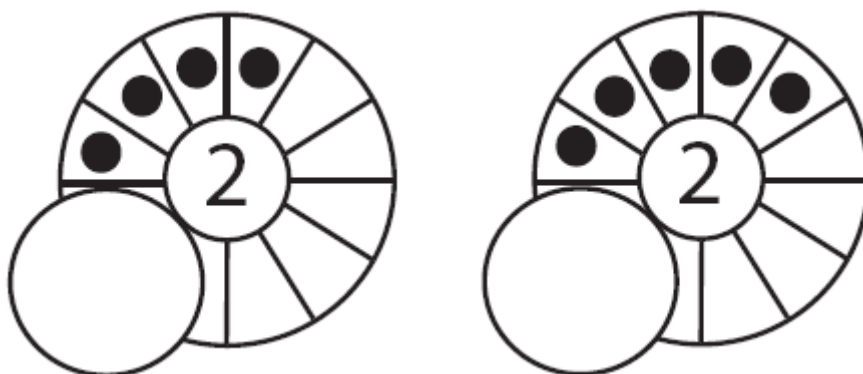
Si devono sostituire solamente le piastre timbrate con il numero 2 centrale e con quattro o cinque pallini sugli “spicchi” :

Tutte le coppie di serraggio sono riportate nel manuale d'officina e vanno scrupolosamente rispettate.

In particolare riportiamo la coppia di serraggio della bussola bloccaggio sterzo: $170 \div 180$ Nm
