PIGNONS SIFFLEURS

Recherche de cause/effet dans un but préventif, basée sur les pignons de 5° des boîtes de vitesses des gros blocs.

CAS DE LA BOÎTE DES GROS BLOCS - BOÎTE 5 - TAILLE HÉLICOÏDALE

Détail des pignons de 5^e (1000 California II)

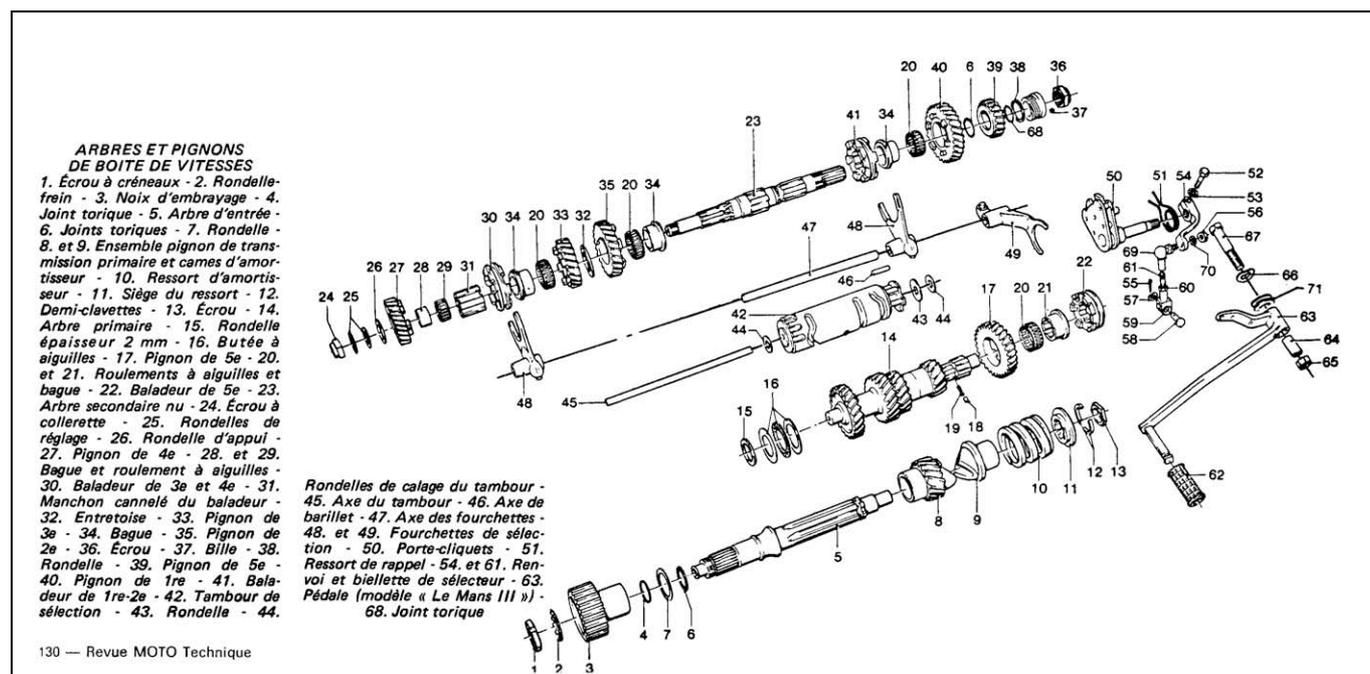
Le petit pignon ci-contre est monté sur l'arbre secondaire, juste devant le roulement de sortie de boîte (repère 39 éclaté ci-dessus). C'est le pignon « mené ».

Le grand pignon est le pignon « menant » monté sur l'arbre primaire (repère 17 éclaté ci-dessus)

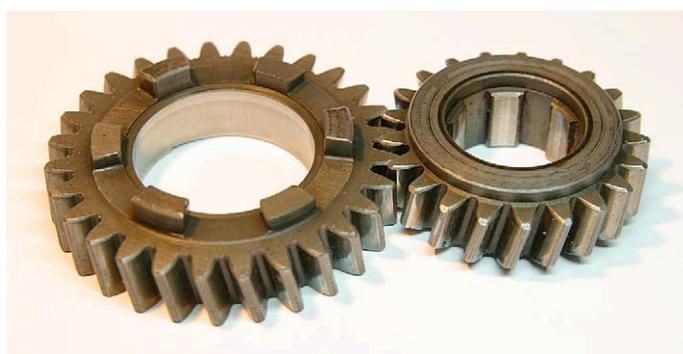
Le pignon « mené » entraîne l'arbre secondaire par le biais des cannelures tandis que le pignon « menant » est monté libre sur un roulement à aiguilles+bague « monté fou » et il entraîne le mené grâce aux crabots visibles sur la photo qui sont eux-mêmes entraînés par les crabots du baladeur (repère 22) qui est placé en position d'entraînement par la fourchette correspondante.

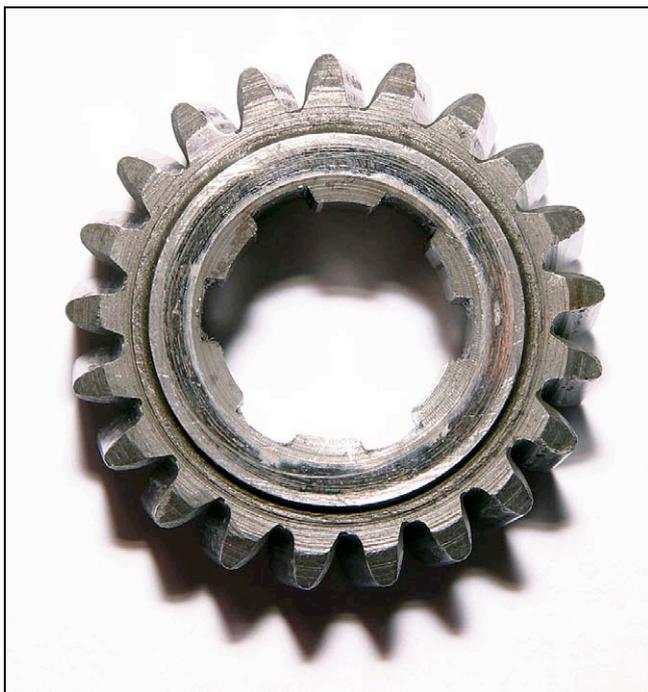
Le pignon mené: nombre de dents $Z = 21$

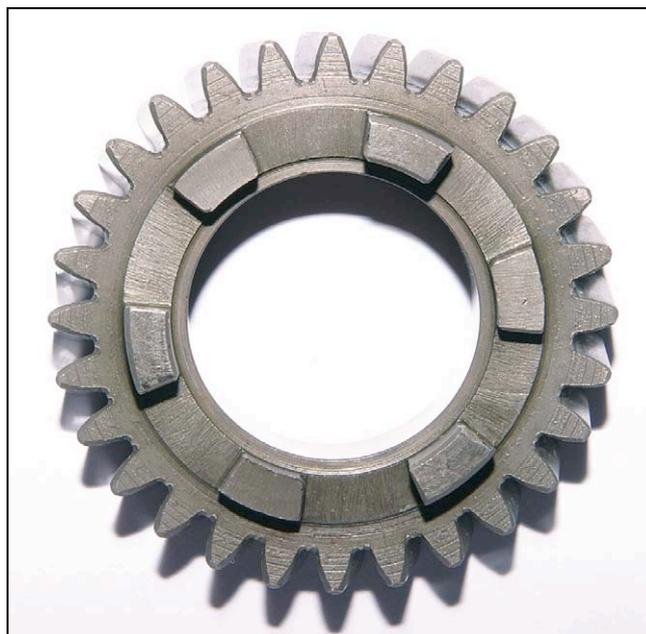
Le pignon menant: nombre de dents $Z = 28$

Ce couple de pignons présente un multiple dans le nombre de dents: ici c'est le nombre $7 : 7 \times 3 = 21$ et $7 \times 4 = 28$

Ceci signifie que si un des deux pignons présente un défaut (défaut denture, défaut géométrique), le défaut sera généré sur son opposé entraînant lentement sa dégradation (suivant le défaut bien sûr).

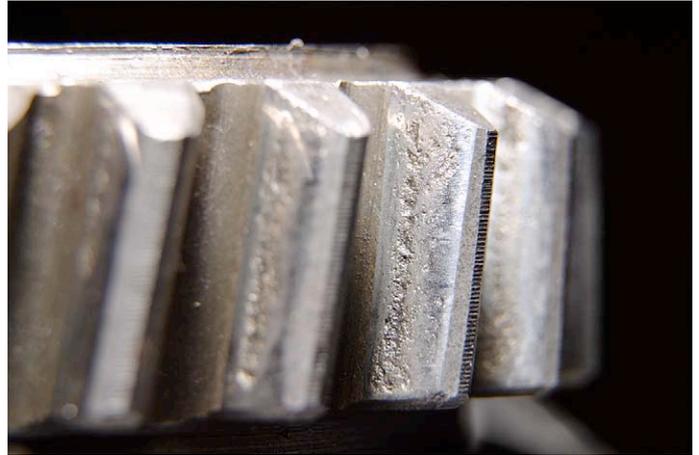
La photo ci-contre montre le pignon mené de 5°: il existe une usure très prononcée, beaucoup moins importante (mais toutefois non négligeable) sur le pignon menant.

L'usure se situe au point de contact des deux pignons sur la zone du diamètre primitif. Cette zone, où la vitesse entre les dents des deux pignons est nulle, est caractérisée par une très forte pression de contact; c'est à cet endroit que la transmission de puissance est la plus importante. La ligne d'usure est sur toute la largeur de dent.

L'usure est ici très importante (profondeur environ > 0.25 mm). Cette dent est l'une des plus usées de ce pignon.

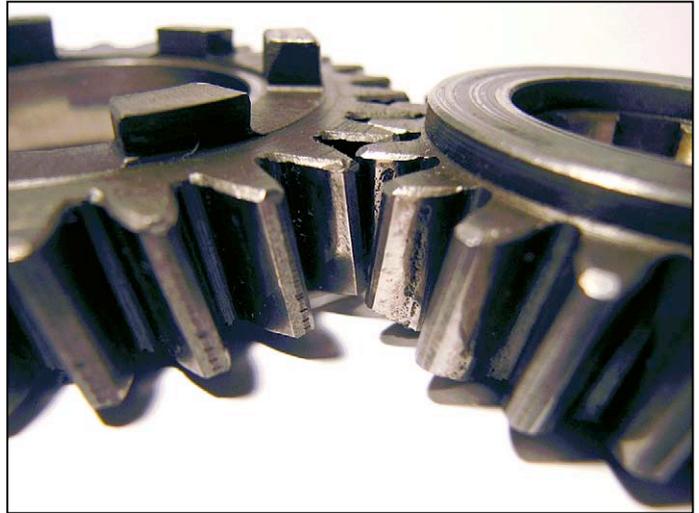
Ci-contre, le couple disposé côte à côte: on voit le flanc travaillant du pignon mené (à droite) avec son usure très prononcée sur le diamètre primitif.

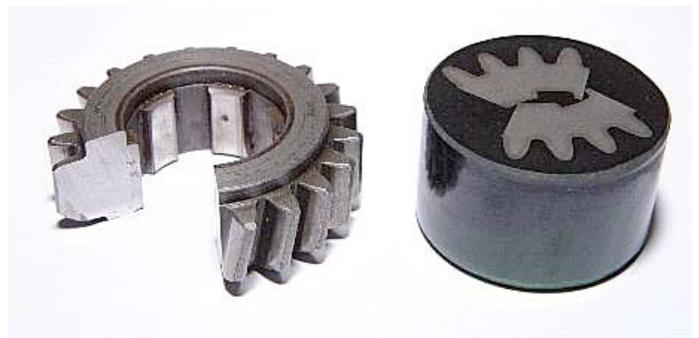
Le pignon mené ci-contre a été découpé puis tranché, afin de mettre en évidence la partie interne de la denture. Les coupes sont placées dans une résine puis subissent un polissage (à droite).

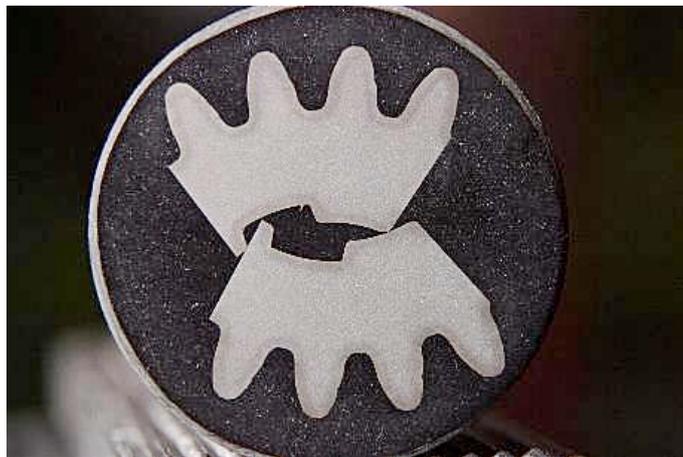
La couche cémentée est ici mise en évidence.

On voit par la même occasion que les cannelures internes sont également cémentées, ce qui est normal. La valeur de cémentation est de l'ordre de 0,9 mm de profondeur. La diffusion de la couche cémentée est bonne et ne présente pas de criques.

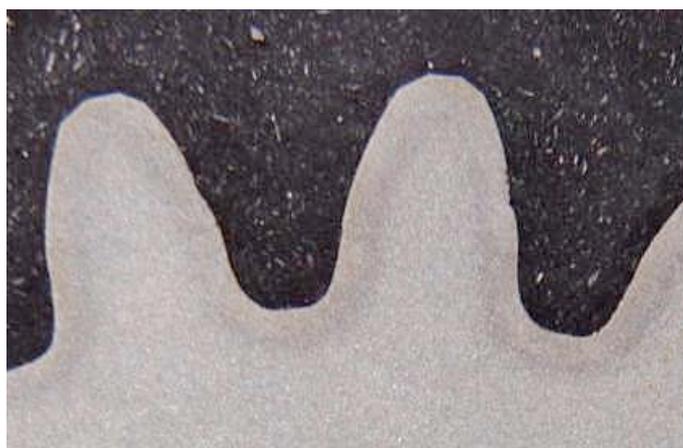
On peut remarquer l'usure de la denture au niveau du primitif sur ces coupes de denture.

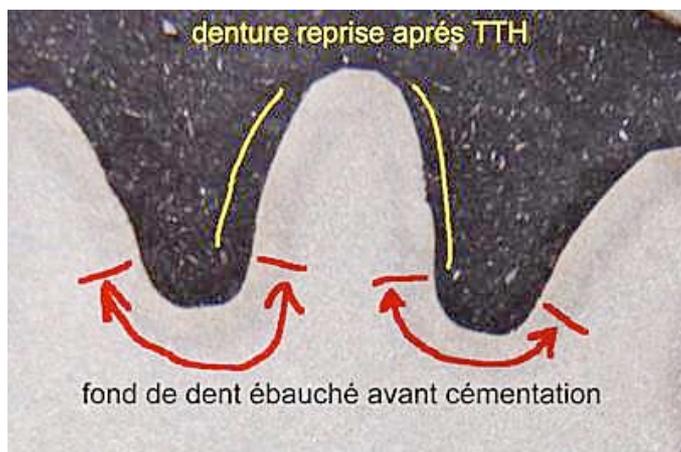
Ces pignons sont cémentés. La denture est réalisée en ébauche avec un process de taillage denture. Le fond de dent ne sera plus retouché par la suite (zone en rouge sur la photo ci-contre).

Les pignons sont ensuite cémentés puis subissent une trempe et un revenu afin de donner au pignon les caractéristiques mécaniques requises. Notamment la dureté et la résistance à cœur. La cémentation n'est rien sans la trempe en suivant. La trempe provoquant des déformations géométriques, la denture est donc reprise (partie jaune ci-contre). La coupe ci-contre ne met pas très bien en évidence la reprise d'usinage qui est effectuée.

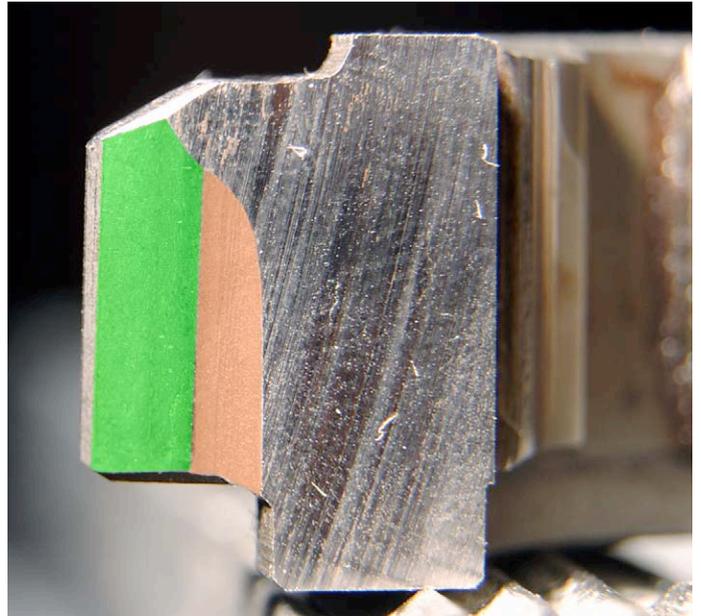
Ci-contre la vue d'une dent qui met en évidence les différentes zones de la denture:

- En orange, le fond de dent non repris
- En vert, la zone de travail

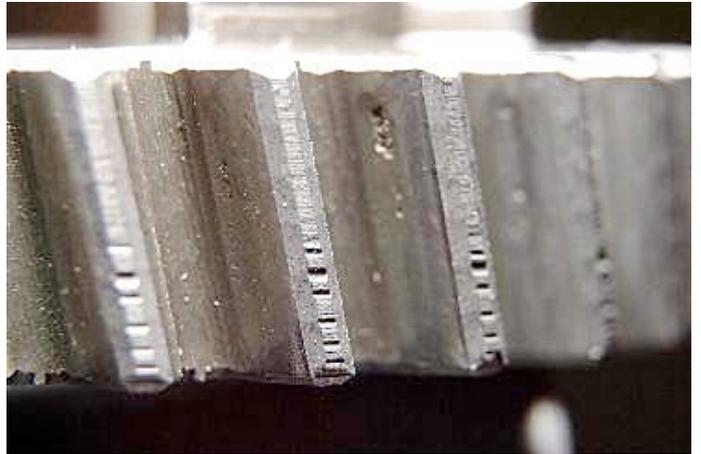
La denture du pignon menant ci-contre est beaucoup moins « usée ». Cependant de gros trous existent sur le primitif mais restent localisés sur la zone en bordure du pignon correspond en face des dents non ébavuré (voir plus bas)

Le pignon mené présente sur les flancs de denture (flanc travaillant) un angle assez vif non ébavuré qui présenterait un risque pour le contact entre les dents. L'usure la plus importante sur les dents est du même côté, sur les deux pignons. Sur les dents les moins usées, l'usure se situe dès le bord de la dent. Il est assez surprenant de voir que seul ce profil ne soit pas ébavuré alors qu'il est le flanc travaillant. Certains autres pignons présentent cette même caractéristique. La bavure, même minime peut « passer » entre les dents, subir un matage et détériorer petit à petit la denture. C'est une possibilité d'usure non négligeable.

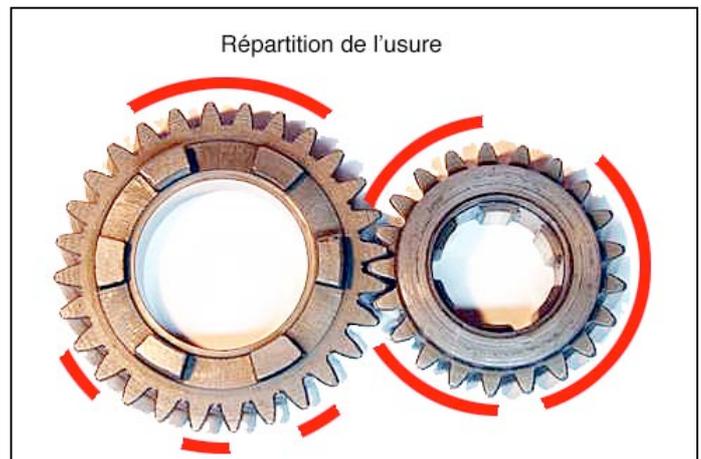
Les zones particulièrement usées des pignons sont les suivantes:

- De visu, le pignon menant (à gauche) est usé sur moins de 30% de la denture.
- Le pignon mené est usé à presque 75% environ avec de grosses traces profondes. Le reste, moins usé, n'a pas été repéré, sinon c'est tout le pignon qui aurait été balisé en rouge...
