NOTE TECHNIQUE N° 017 - 2013

Sujet : Problèmes de fonctionnement du démarreur

Modèle : 1200 Sport, Bellagio, Breva, Griso, Nevada, Stelvio, V7 – toutes les versions

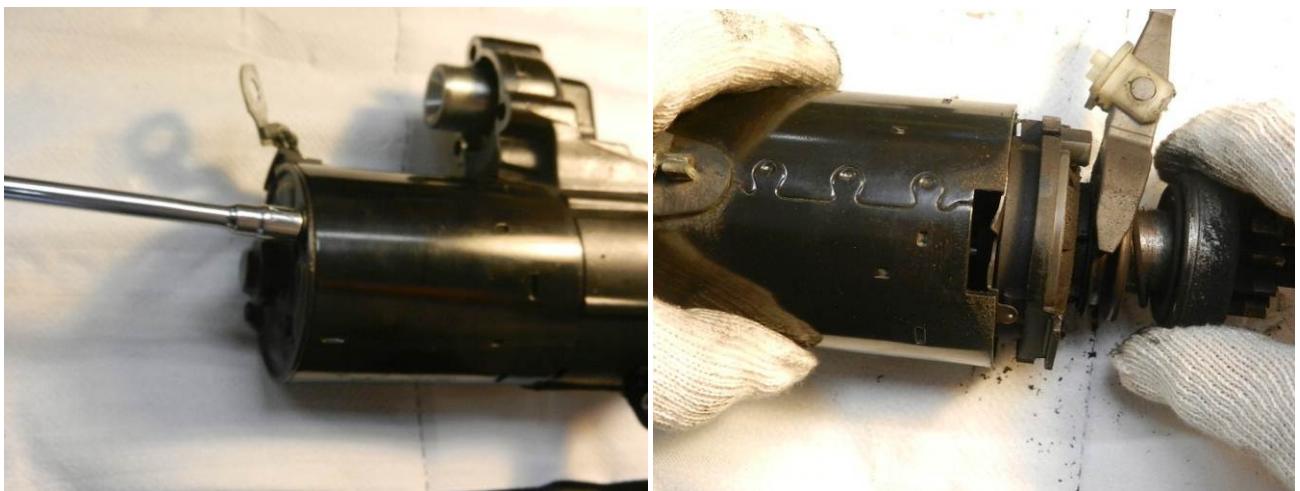
- Démonter le démarreur

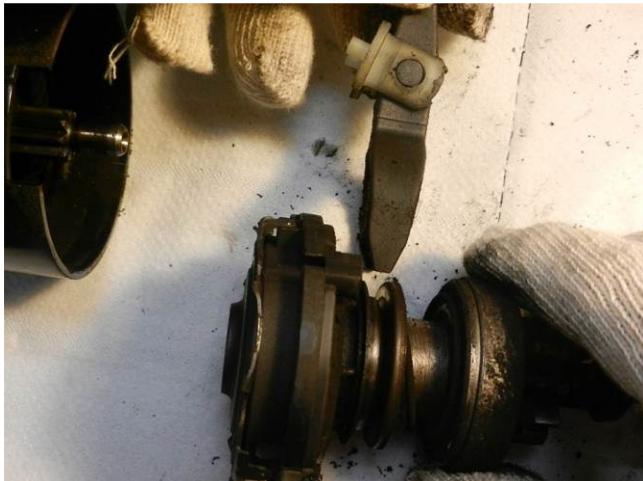
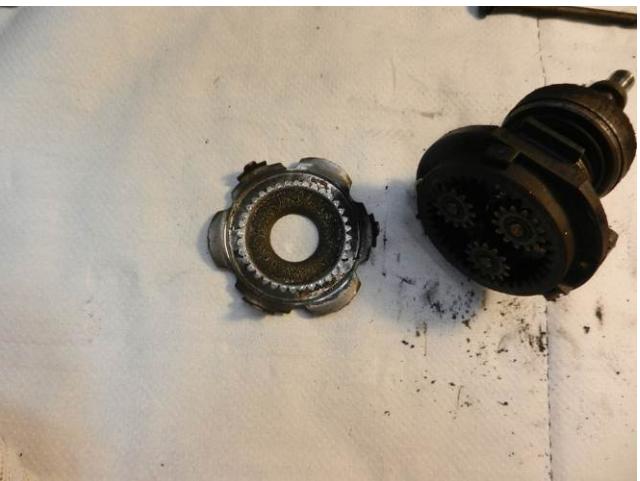
- Nettoyer les mécanismes avec un produit dégraissant pour systèmes mécaniques du type WD40-P140 et lubrifier avec de la graisse du type AGIP GREASE MU2

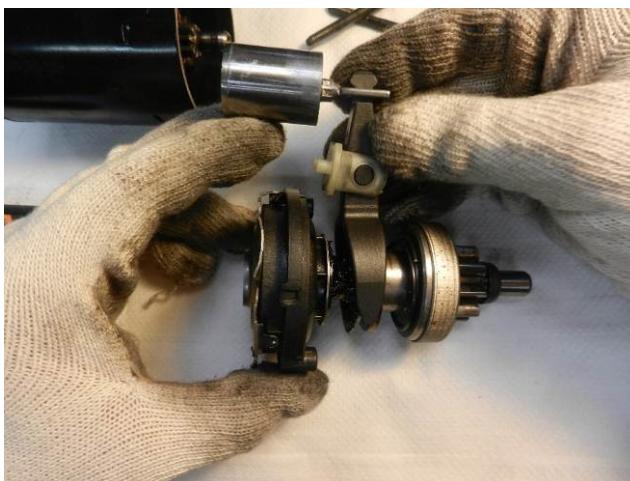
- Remonter le solénoïde, la fourchette et le caoutchouc

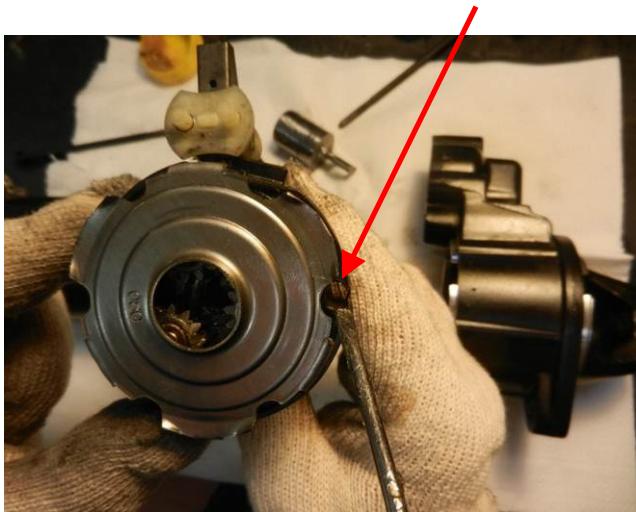
- Aligner les trous de la bague

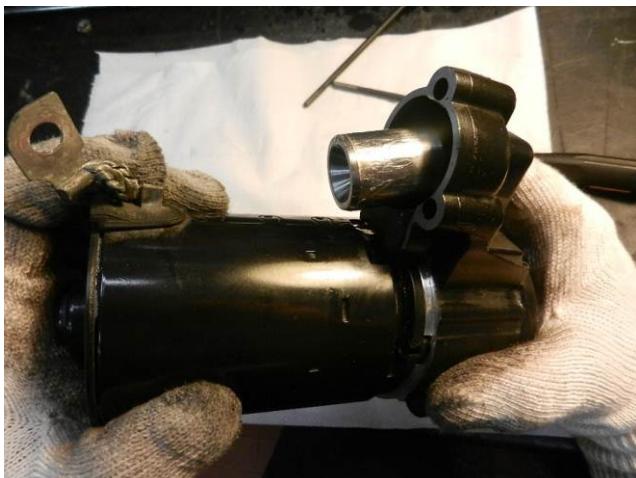
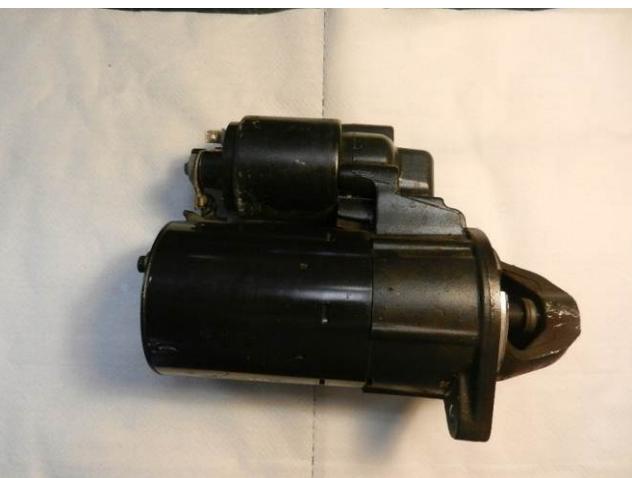
- Remonter le corps du démarreur et le solénoïde

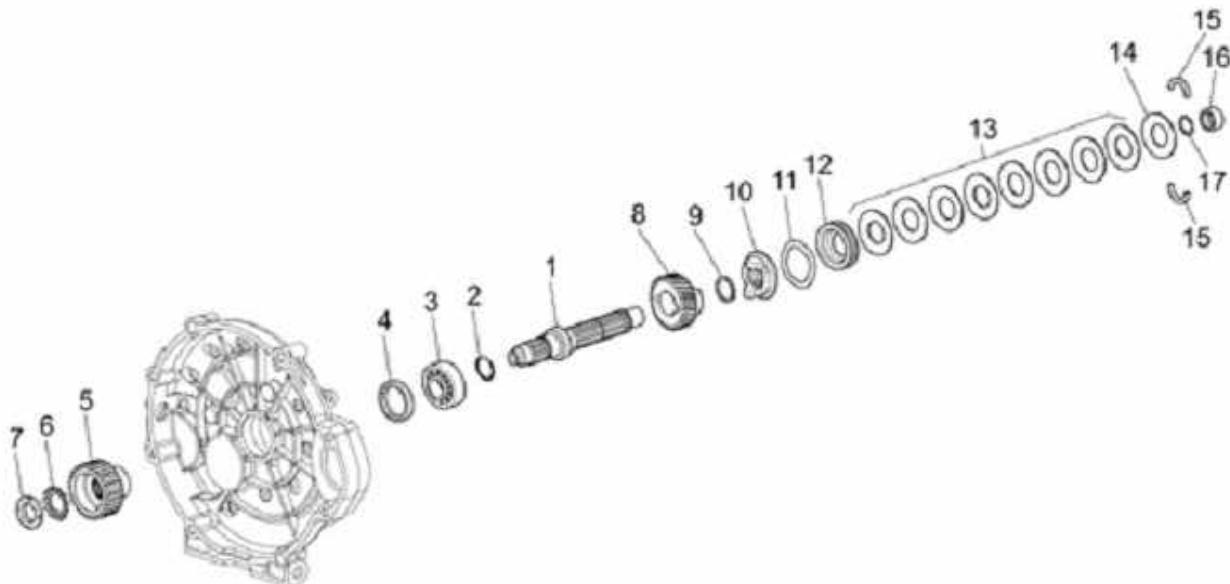
Une fois les vérifications en production effectuées, nous avons relevé que ce bruit est issu de l'arbre d'embrayage des motos produites avec les numéros de châssis suivants :

Nous vous rappelons que ce bruit n'entraîne aucun problème de type mécanique ;
afin de reduire cette bruyance il faut monter sur l'arbre embrayage deux rondelles
façonnées, composant 11 (code 95129340), outre à celle déjà en place dans le groupe.

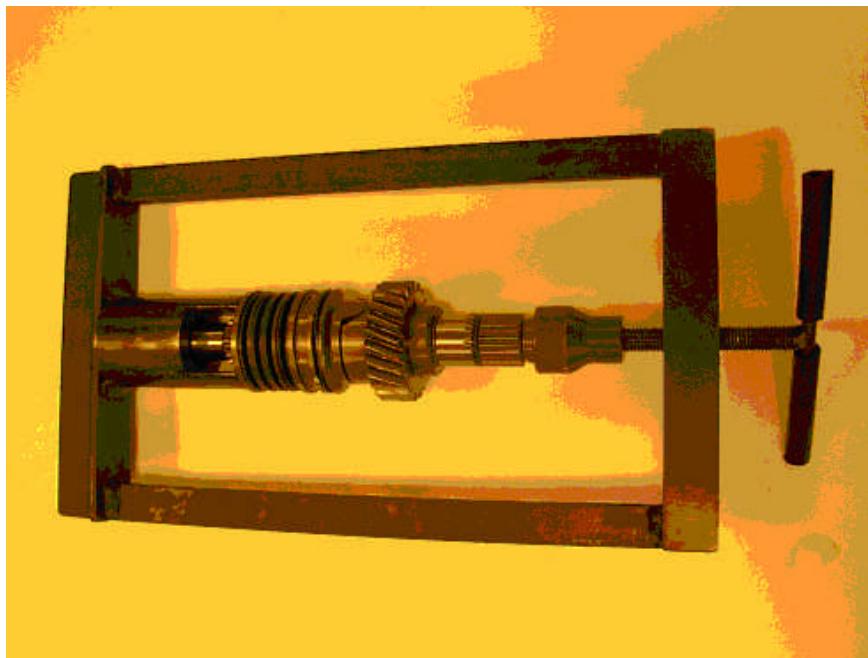
- Déposer le groupe changement des vitesses
- Déposer la boîte de vitesses
- Introduire l'arbre embrayage dans l'outil spécial cod.000019663300

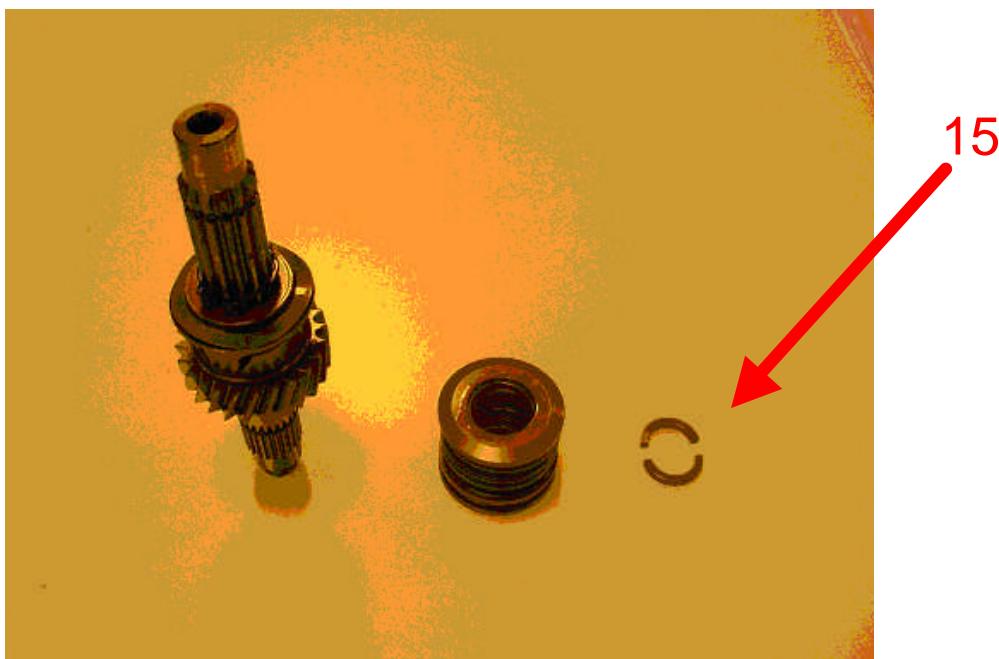
- Contraindre les ressorts à godet jusqu'à libérer leur jonc d'arrêt (composant 15)

- Enlever les ressorts à godet (composant 13)
- Sortir la plaque (composant 12)
- Introduire les deux rondelles façonnées
- Remonter la plaque (composant 12)
- Reposer les ressorts à godet (composant 13)
- Remonter l'arbre dans l'outillage spécial
- Contraindre les ressorts à godet
- Remonter le jonc d'arrêt (composant 15)
- Remonter la boîte de vitesses
- Remettre en place le groupe complet.

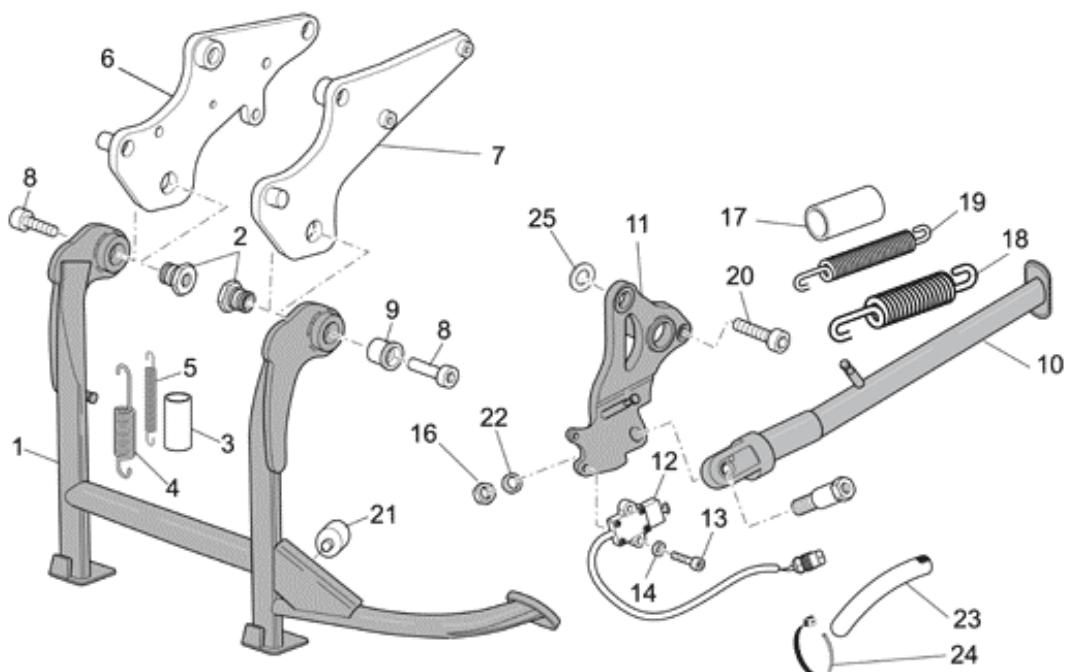
Cher Concessionnaire,
récemment nous avons reçu des plaintes du Réseau Officiel Moto Guzzi concernant le desserrage des deux vis de fixation "plaque béquille", indiquées du numéro "20" dans l'éclaté qui suit.

Ce problème a déjà été résolu pendant la phase de première installation, en plaçant deux rondelles, code 30217900, entre la "plaque béquille" et les vis susmentionnées et en contrôlant en outre le couple de serrage, qui doit être de 80 Nm.

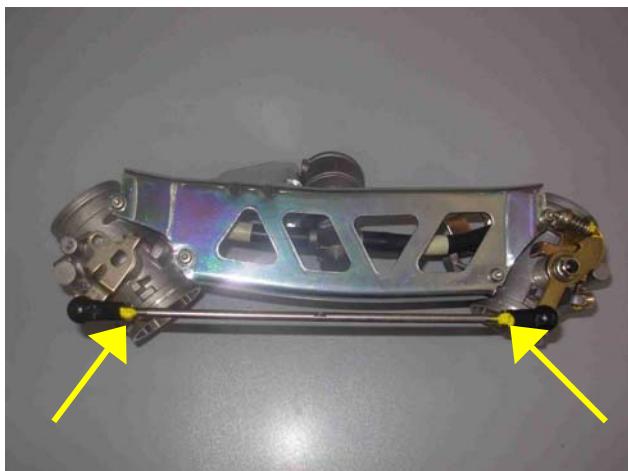
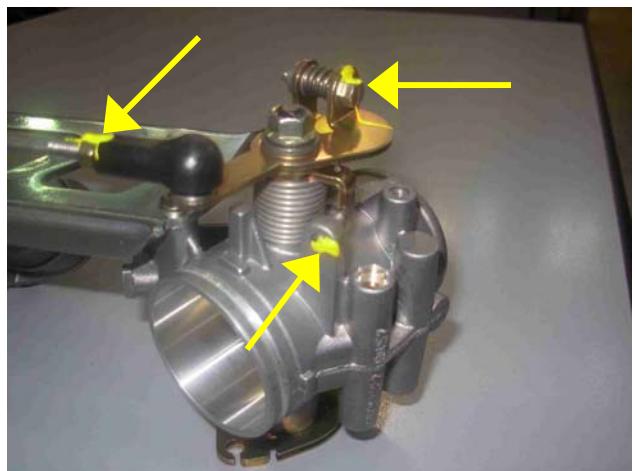
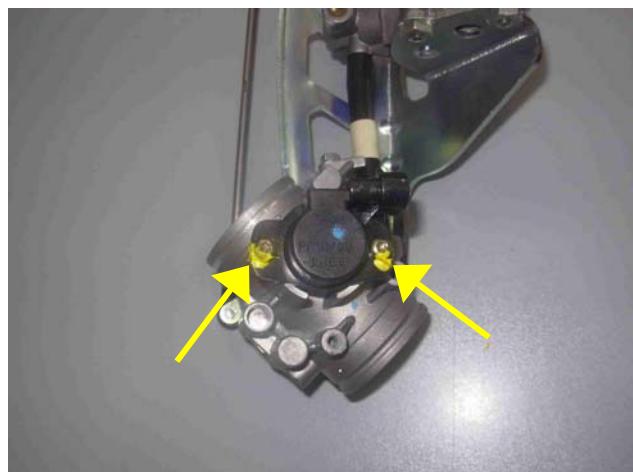
par la présente nous vous informons qu'à partir de la date d'aujourd'hui les garanties relatives au remplacement du corps à papillons pour les modèles en objet ne seront plus reconnues, au cas où se produirait une altération objective des vis de réglage, cachetées avec de la peinture jaune (voir photo ci-jointe).

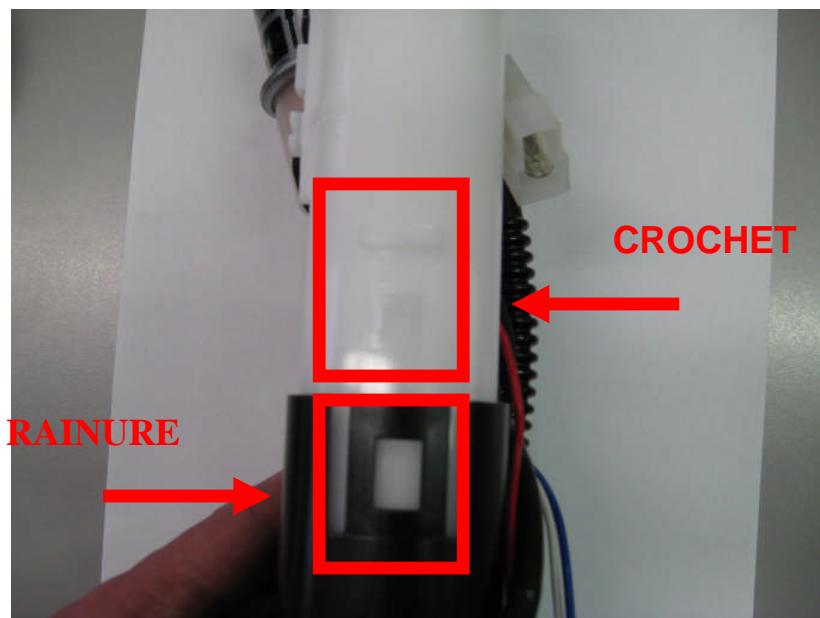
Photo 4

- Extraire manuellement l'indicateur de niveau à remplacer.
- Insérer le nouvel indicateur de niveau en faisant correspondre le crochet avec la rainure (photo 4).

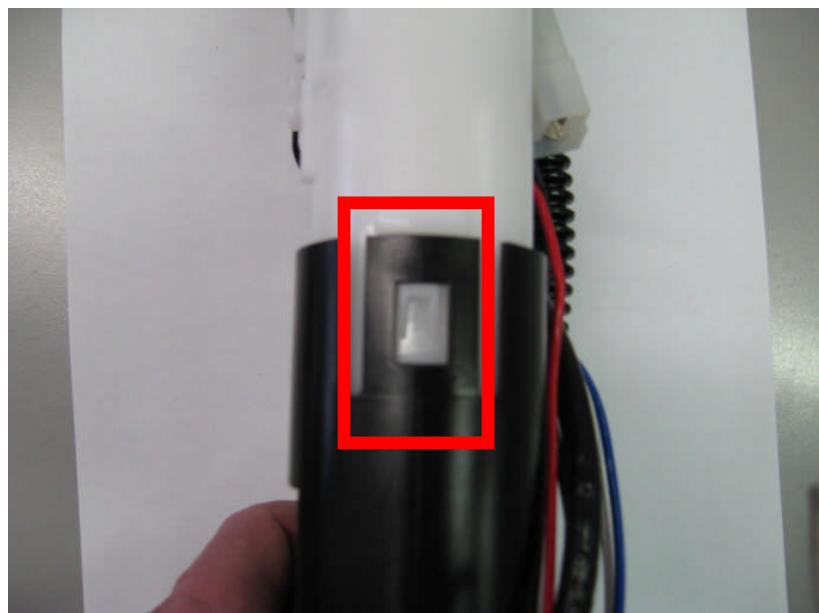
Photo 5

- Le porter en butée sur le support, puis vérifier l'accrochage correct du crochet de l'indicateur à l'intérieur de la rainure (photo 5).

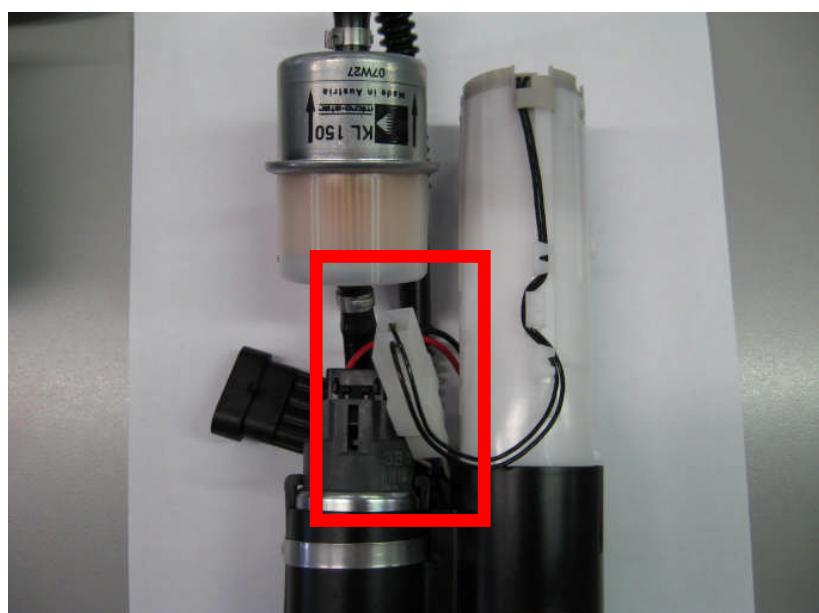
Photo 6

- Raccorder le connecteur de l'indicateur avec celui du groupe d'aspiration (photo 6).

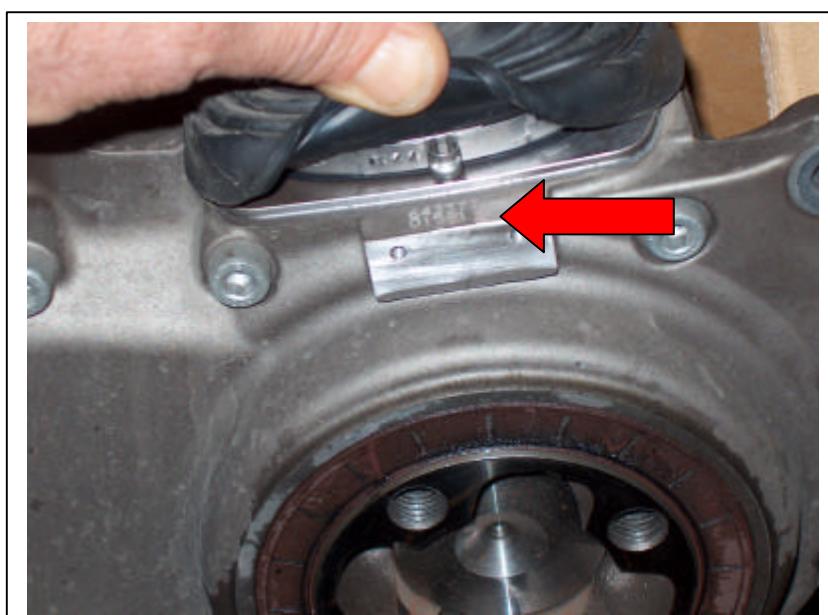
Insérez dans le champ (2) le n° de l'ensemble de transmission monté sur le véhicule sur lequel doit être effectuée l'intervention. Le n° de l'ensemble de transmission peut être lu sur l'ensemble, sous le protecteur supérieur (voir photo suivante)

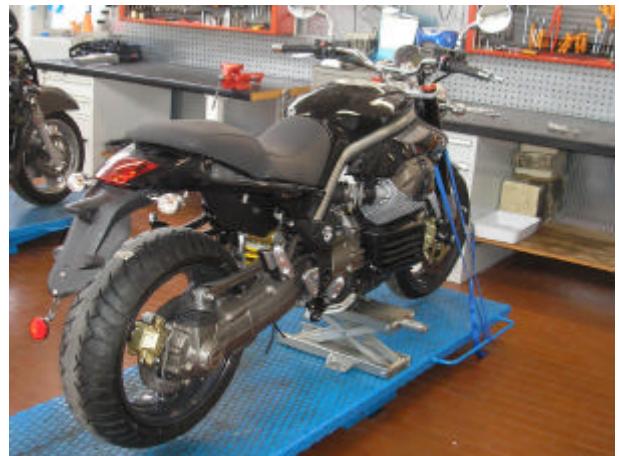
- Placer un récipient ayant une capacité supérieure à 400 cm³(30,5 in³) au niveau du bouchon de vidange (3).
- Dévisser et retirer le bouchon de vidange (3).
- Dévisser et retirer le bouchon reniflard (2).
- Vidanger et laisser écouler l'huile pendant quelques minutes à l'intérieur du récipient.
- Visser et serrer les bouchons (1), (2) et (3)

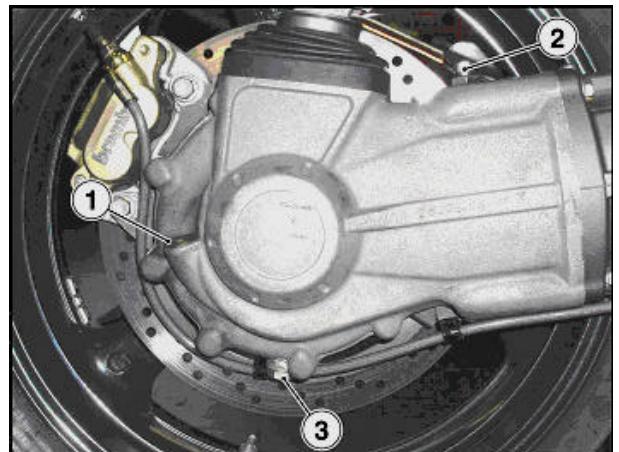
Couple de serrage vis (3) : 30 Nm

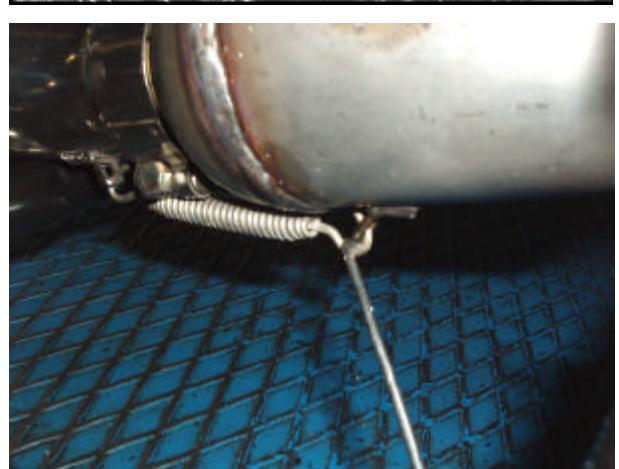
- Retirer le ressort de maintien entre le système d'échappement et le collecteur central au moyen d'un outil spécial pour extraction ressorts.
- Desserrer le collier de maintien entre le système d'échappement et le collecteur central.

Remarque pour le remontage : Couple de serrage 10 Nm

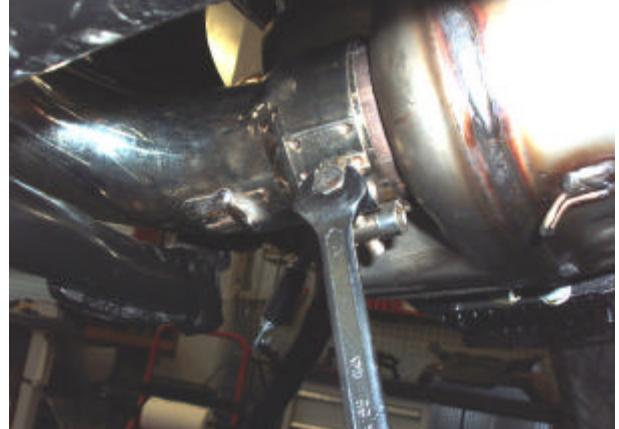
- Dévisser et retirer la vis de fixation du système d'échappement au châssis, puis récupérer le contre-écrou, l'entretoise et les rondelles.

Remarque pour le remontage : Couple de serrage 25 Nm

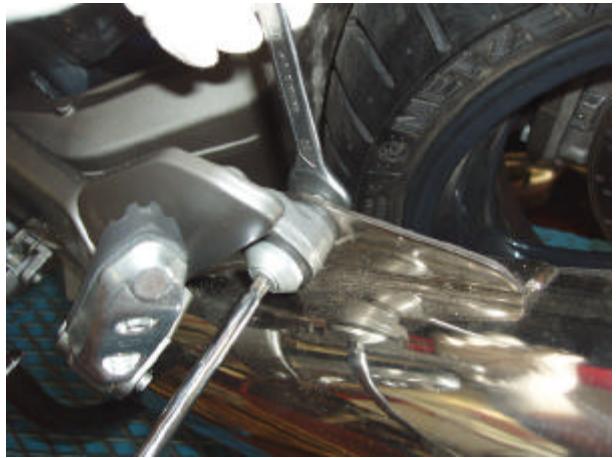
- Déposer le système d'échappement.

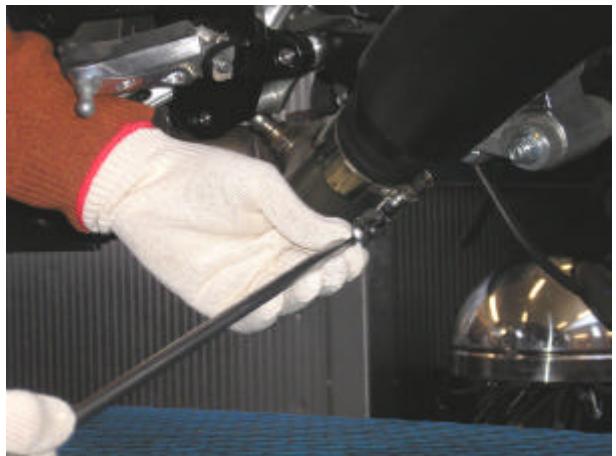
- Desserrer le collier de maintien entre le système d'échappement et le collecteur central.

Remarque pour le remontage : Couple de serrage 10 Nm

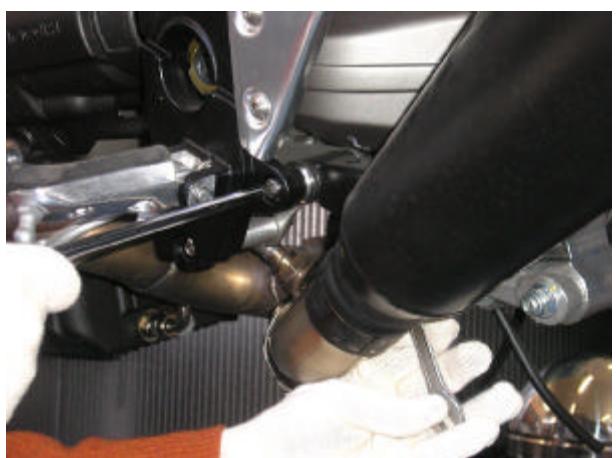
- Dévisser et retirer les deux vis avant fixant le système d'échappement au châssis, puis récupérer les contre-écrous.

Remarque pour le remontage : Couple de serrage 25 Nm

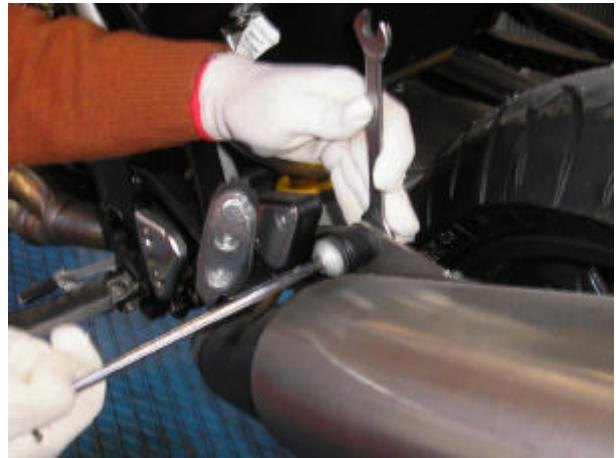
Remarque pour le remontage : Couple de serrage 25 Nm

- Déposer le système d'échappement.

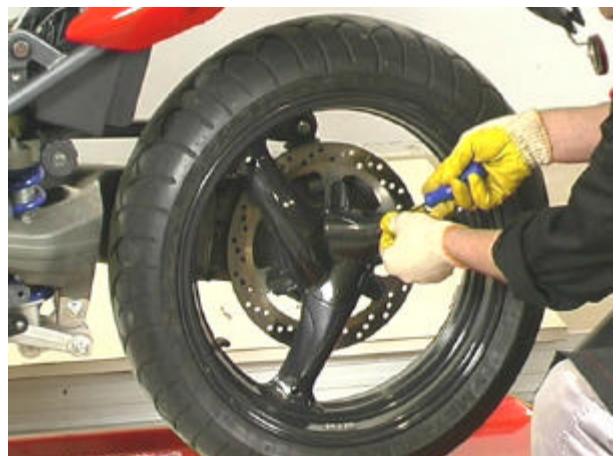
- Retirer le cache.

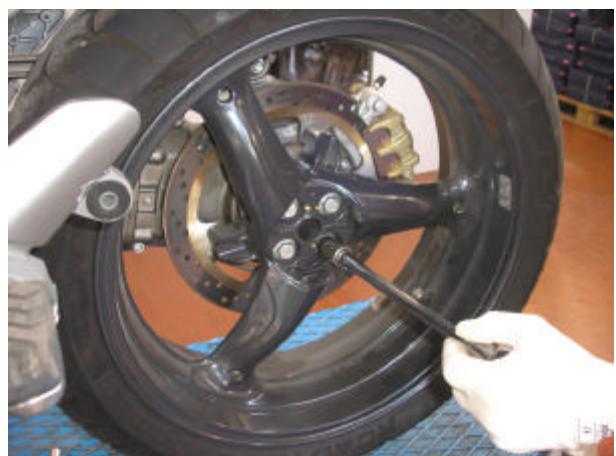
- Dévisser et retirer les deux vis.

Remarque pour le remontage : Couple de serrage 50 Nm

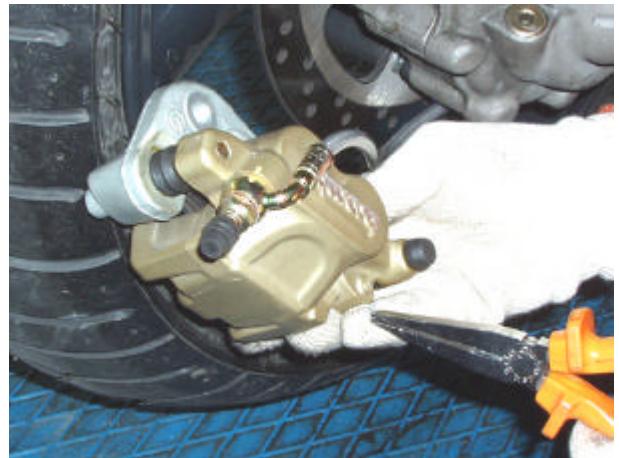
Ne pas actionner le levier de frein arrière, l'étrier déposé du véhicule, pour éviter la sortie des pistons de leur logement et l'écoulement éventuel du liquide de freins.

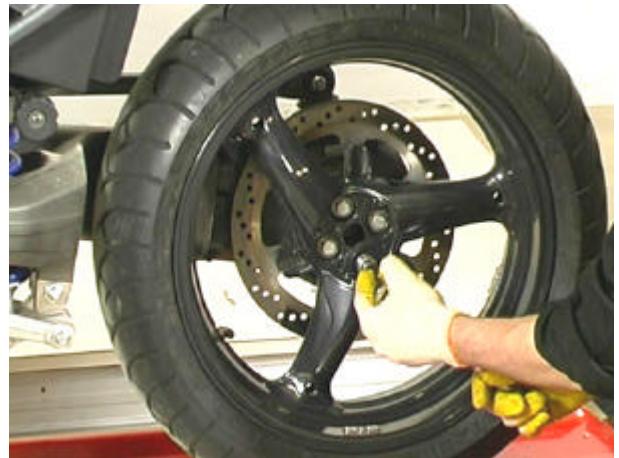
- Dévisser et retirer les quatre vis de fixation de la roue arrière.
- Déposer la roue arrière.

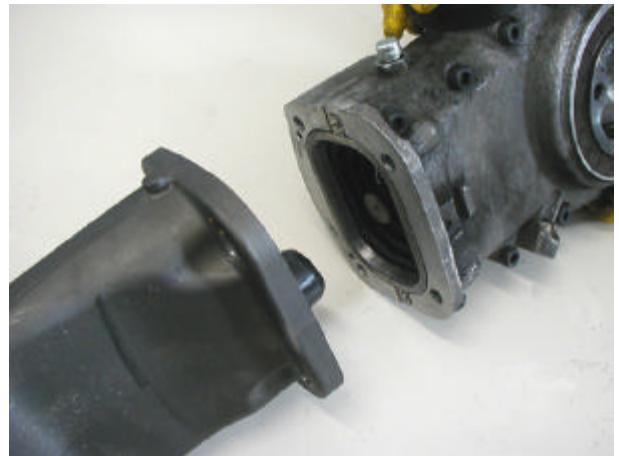
- Déposer l'ensemble de transmission C.A.R.C. en sortant le joint de cardan.

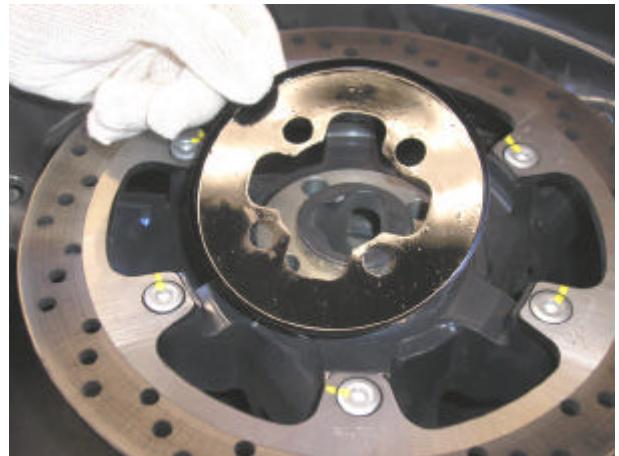
Le nouvel ensemble de transmission C.A.R.C. est fourni SANS HUILE DE TRANSMISSION. Procéder au remplissage en suivant les modalités décrites dans les notices de référence.

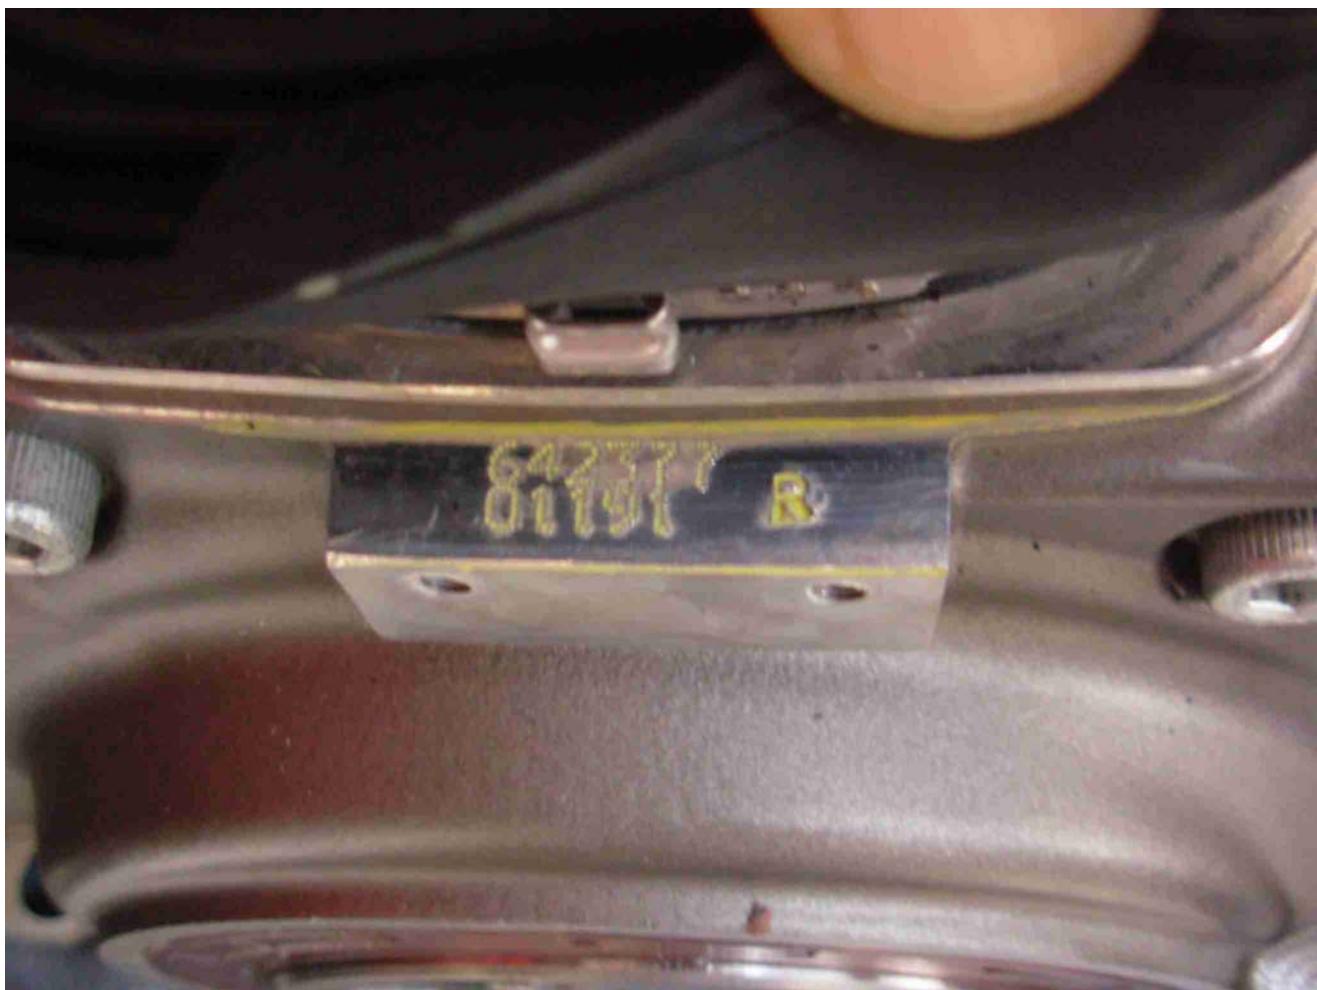
Nous vous informons que sur les cardans (en cours de production) des motos faisant l'objet de cette communication , vous pourriez trouver le numérotage représenté dans la photo ci-jointe

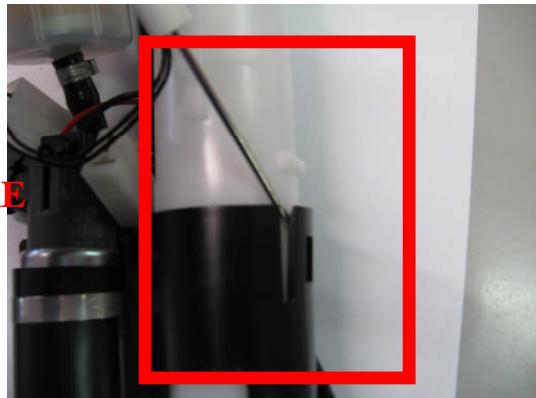
Photo 3

- Faire légèrement levier à l'aide d'un tournevis sur la rainure noire du support de l'indicateur de niveau (photo 2 et 3). **Attention à ne pas endommager la rainure.**
