NOTE TECHNIQUE N° 003

Modèle : GRISO – V7.

NOTE TECHNIQUE N° 013-2013

Objet : Remplacement du basculeur de la suspension arrière

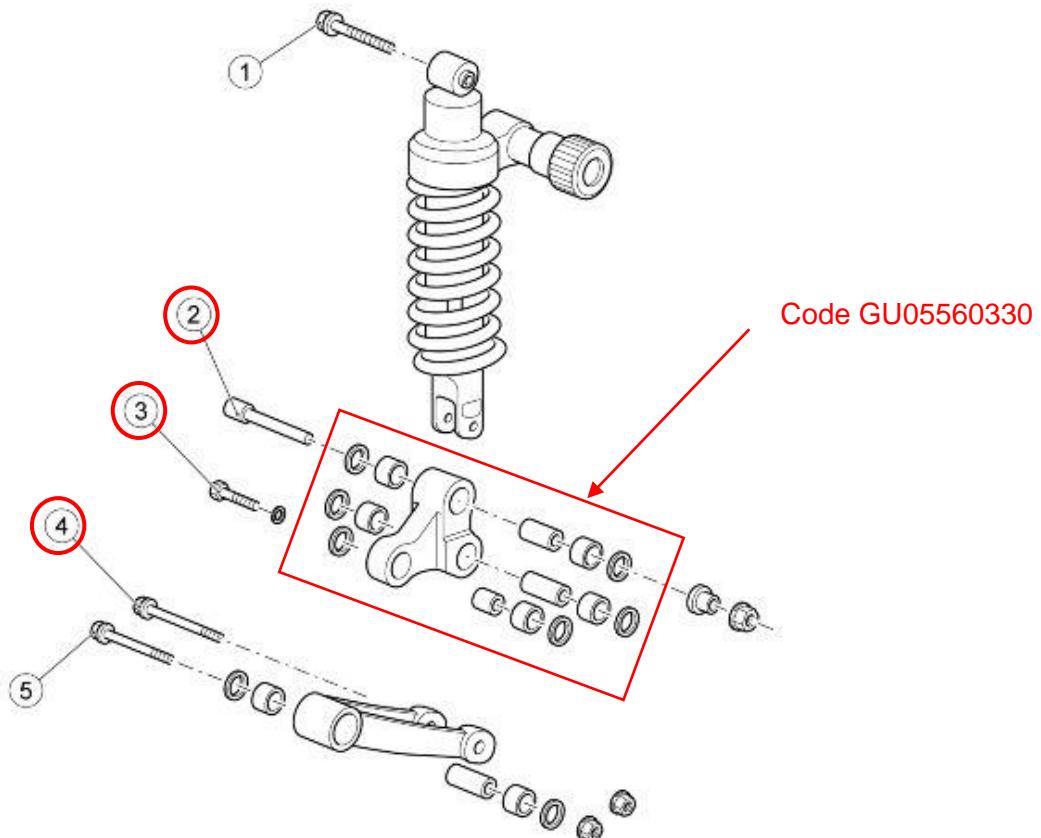
- Remplacer le basculeur de la suspension arrière comme expliqué sur le manuel de réparation au chapitre « Suspensions-Sect. Amortisseurs », dont nous reportons un extrait.

Pos.	Description	Type	Qté	Couple
2	Vis TCEI de fixation de la bielle double/fourche	M10x82	1	50 Nm (36,88 lb ft)
3	Vis TE pour fixation bielle double/amortisseur	M10x47	1	40 Nm (29,50 lb ft)
4	Vis TE bride fixation bielle simple/bielle double	M10x95	1	50 Nm (36,88 lb ft)

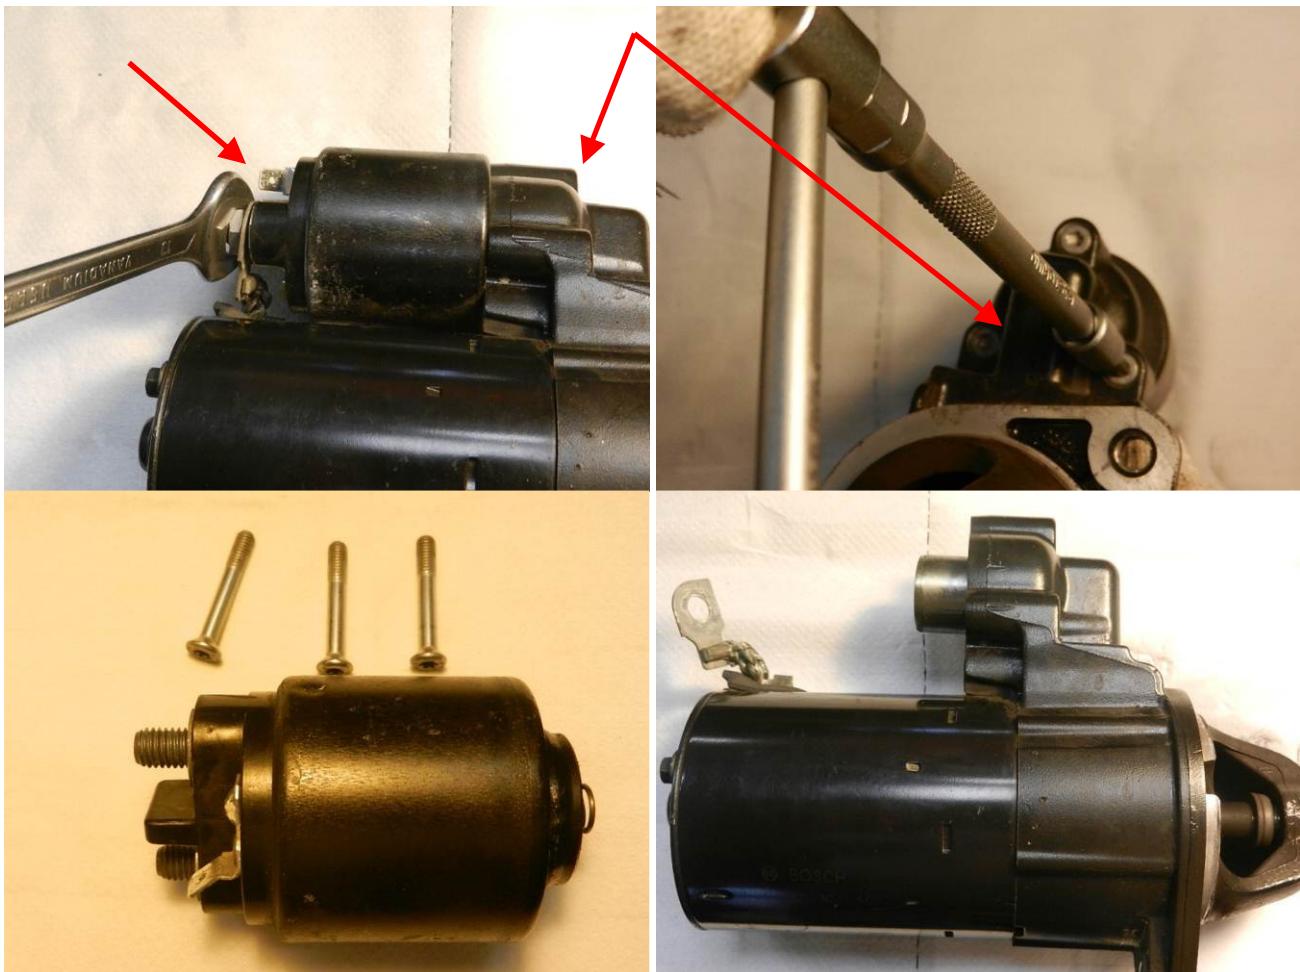
- Démonter les vis de fixation du solénoïde et extraire ce dernier

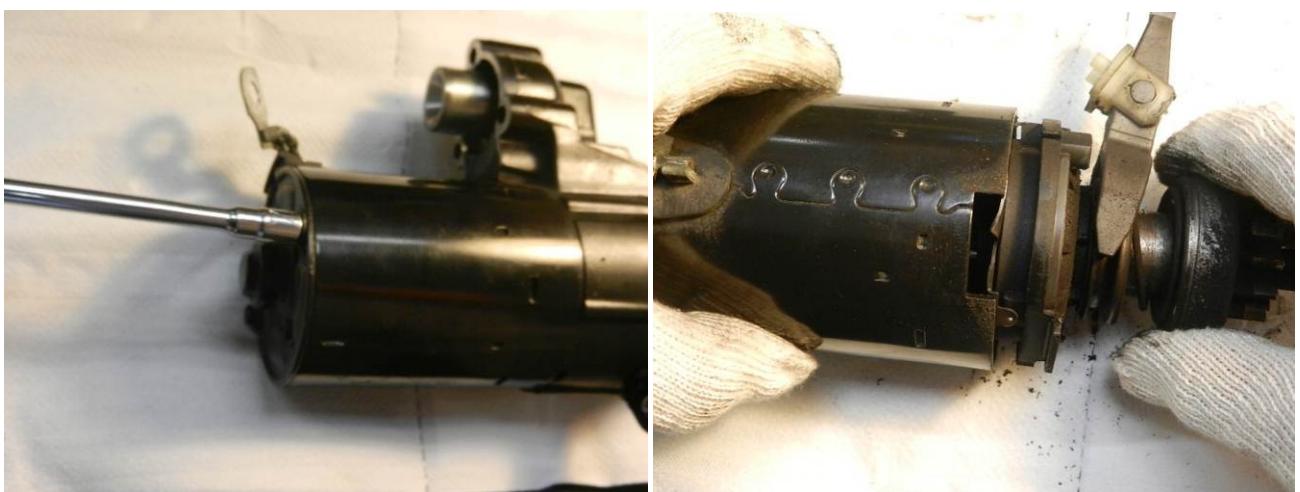
- Démonter le démarreur

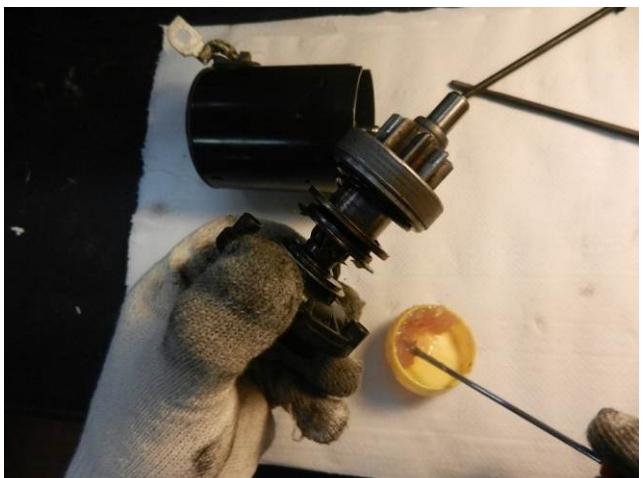
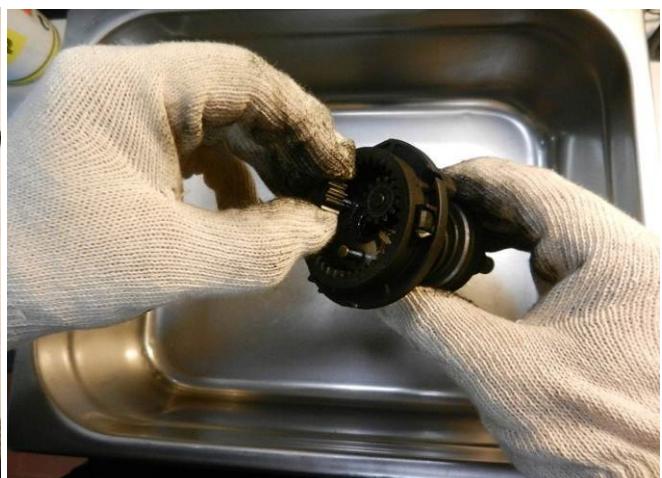
- Nettoyer les mécanismes avec un produit dégraissant pour systèmes mécaniques du type WD40-P140 et lubrifier avec de la graisse du type AGIP GREASE MU2

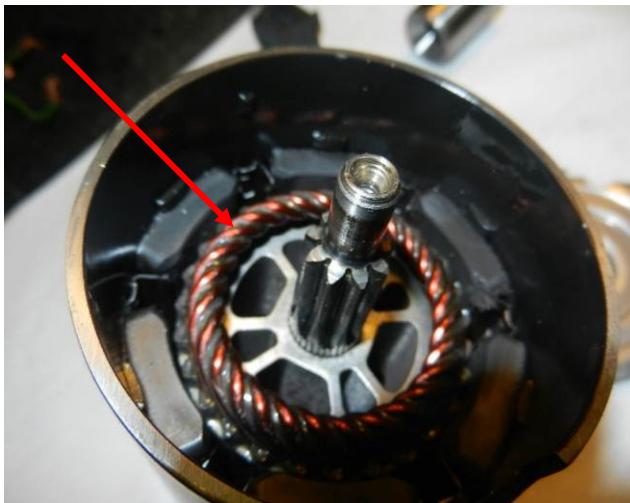
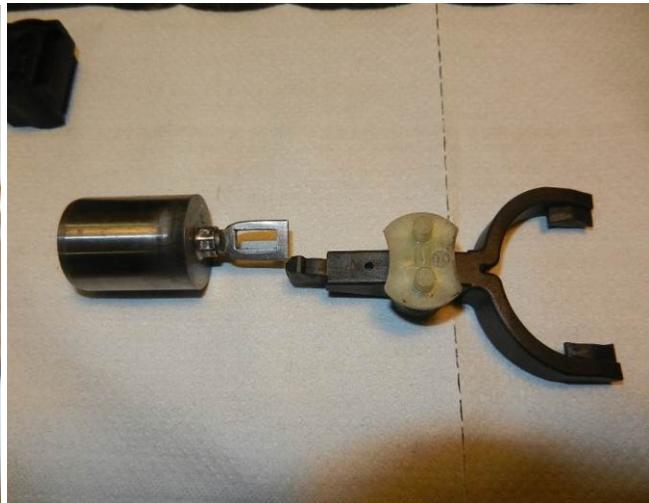
- Nettoyer l'induit, le solénoïde et la fourchette

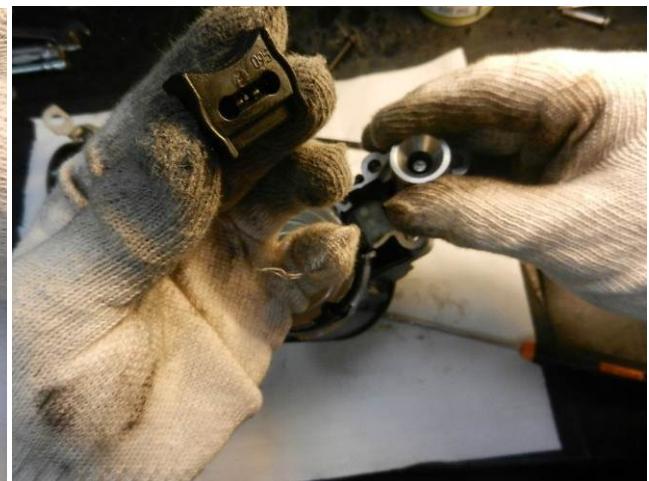
- Remonter le solénoïde, la fourchette et le caoutchouc

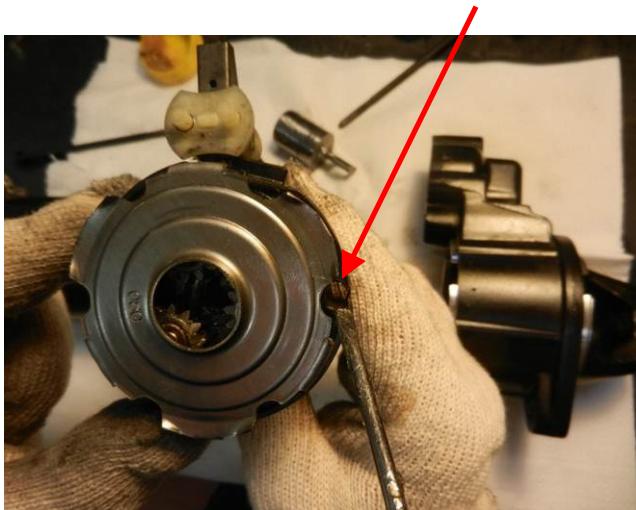
- Aligner les trous de la bague

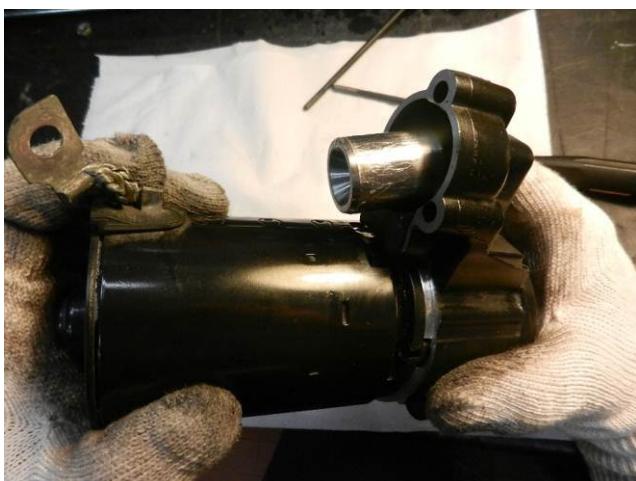
- Remonter le corps du démarreur et le solénoïde

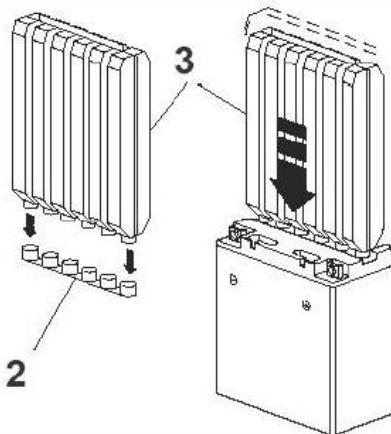
- Exercer une pression sur le récipient jusqu'à provoquer la rupture du mastic. Le liquide peut commencer à s'écouler dans les éléments.

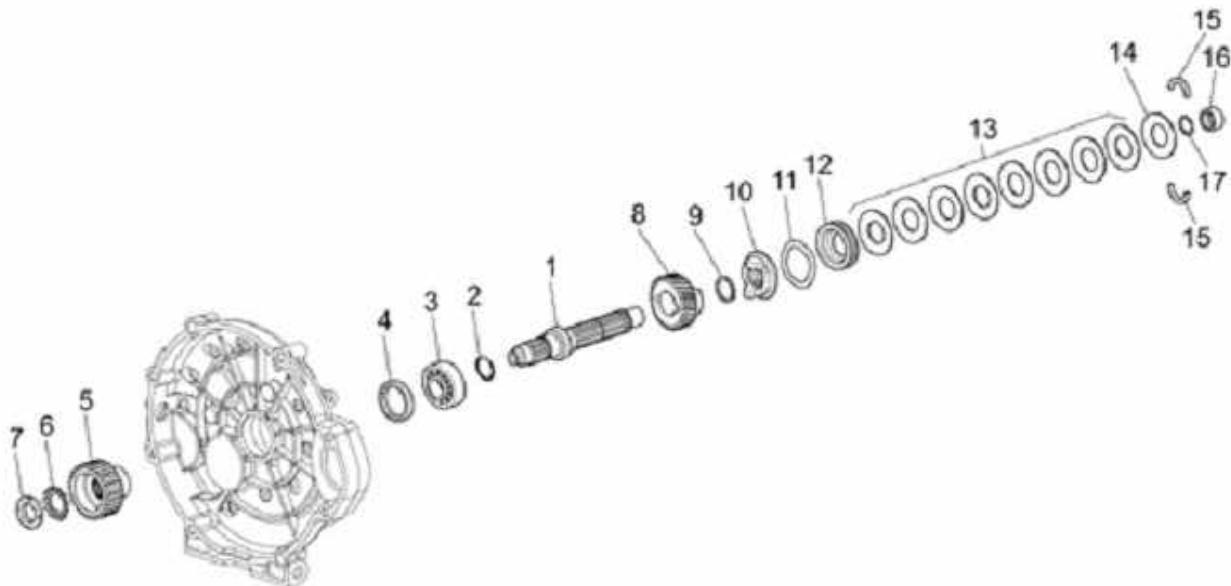
Nous vous rappelons que ce bruit n'entraîne aucun problème de type mécanique ;
afin de reduire cette bruyance il faut monter sur l'arbre embrayage deux rondelles
façonnées, composant 11 (code 95129340), outre à celle déjà en place dans le groupe.

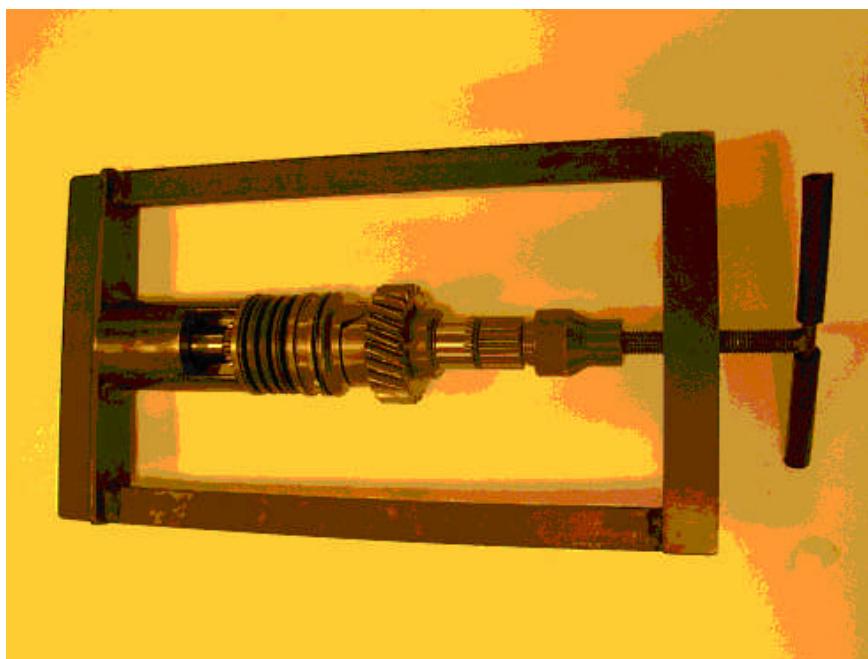
- Déposer le groupe changement des vitesses
- Déposer la boîte de vitesses
- Introduire l'arbre embrayage dans l'outil spécial cod.000019663300

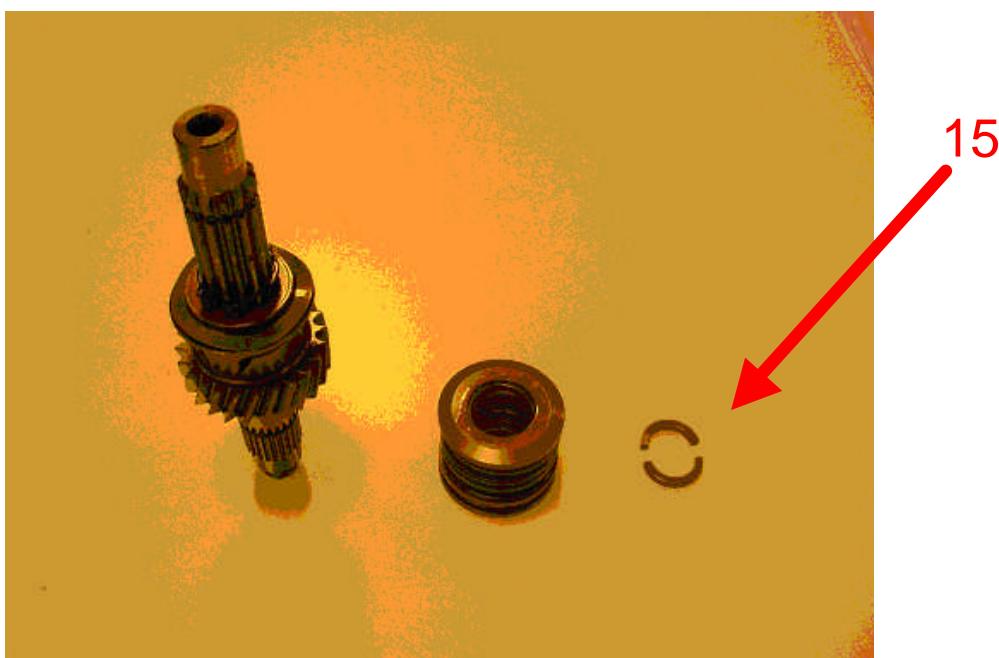
- Contraindre les ressorts à godet jusqu'à libérer leur jonc d'arrêt (composant 15)

- Enlever les ressorts à godet (composant 13)
- Sortir la plaque (composant 12)
- Introduire les deux rondelles façonnées
- Remonter la plaque (composant 12)
- Reposer les ressorts à godet (composant 13)
- Remonter l'arbre dans l'outillage spécial
- Contraindre les ressorts à godet
- Remonter le jonc d'arrêt (composant 15)
- Remonter la boîte de vitesses
- Remettre en place le groupe complet.

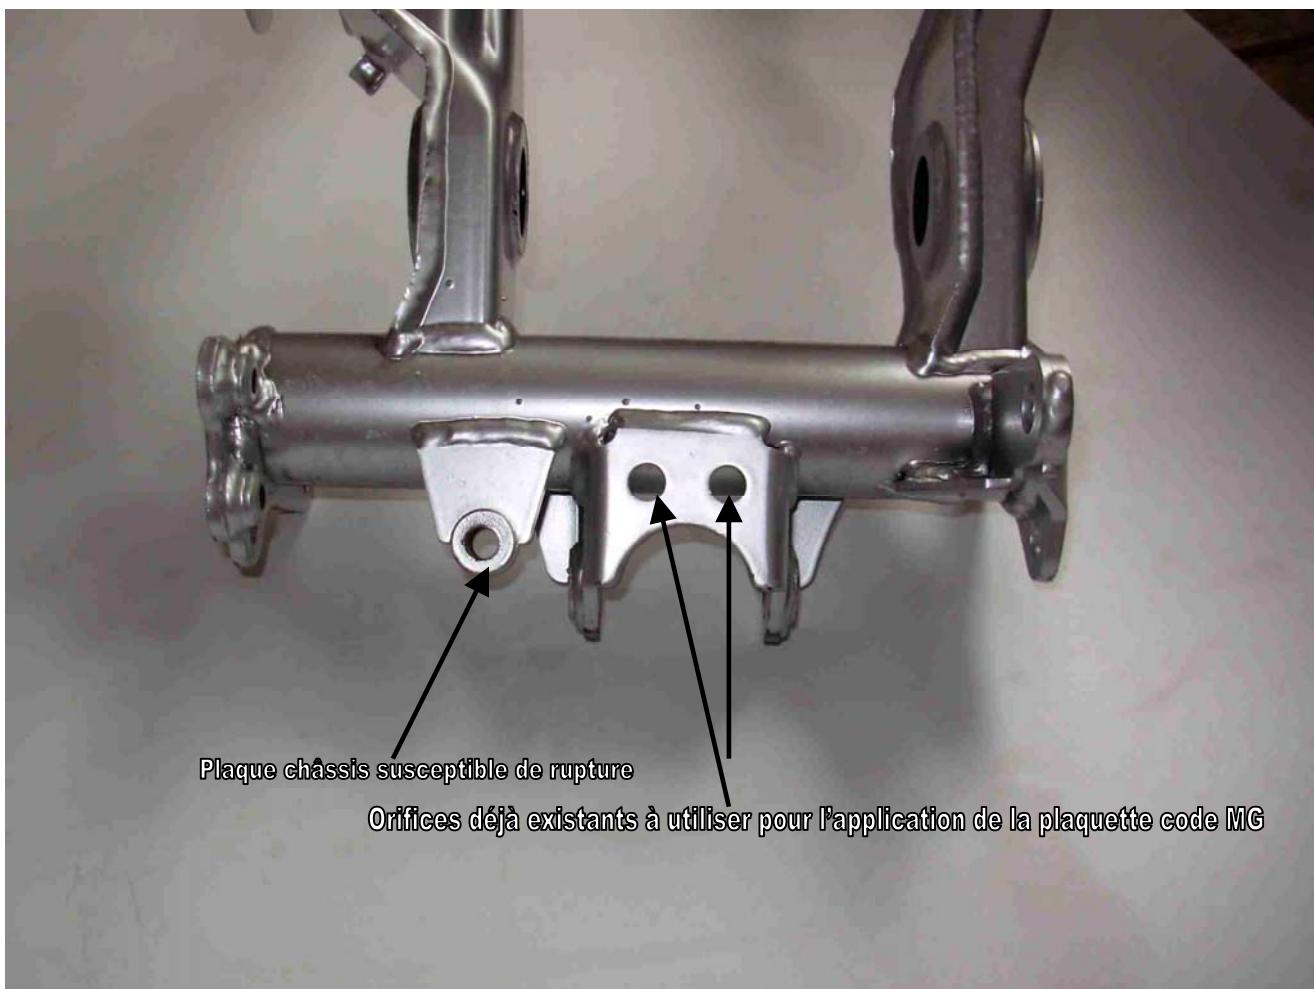
Dans certaines motos de ce modèle, la rupture du support de compensateur du tuyau d'échappement pourrait se manifester (indiquée par la flèche sur la photo ci-dessous).

Cette rupture ne peut pas être rétablie car le support d'origine est soudé directement sur le châssis.

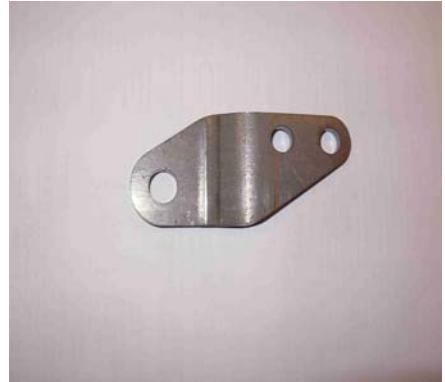
Pour obvier à cet inconvénient, Moto Guzzi met à disposition dans le catalogue pièces détachées le code MG 978146 (dans la photo ci-jointe) qui remplacera le support dessoudé. Une fois cette application effectuée, le problème sera résolu définitivement.

Pour appliquer la plaquette supplémentaire, procéder comme suit :

- 1) Démonter le compensateur en récupérant les vis de fixation
- 2) Se munir de deux vis M8x20 et des boulons correspondants
- 3) Monter la plaque de support comme l'indique la figure ci-jointe (la plaquette usée a été surlignée en jaune)

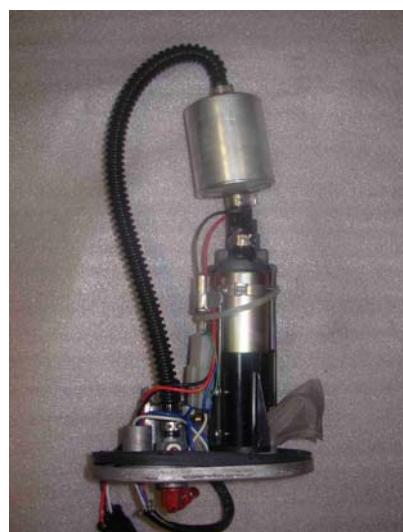
La figure ci-contre montre la configuration de la pompe après le démontage du réservoir de carburant.

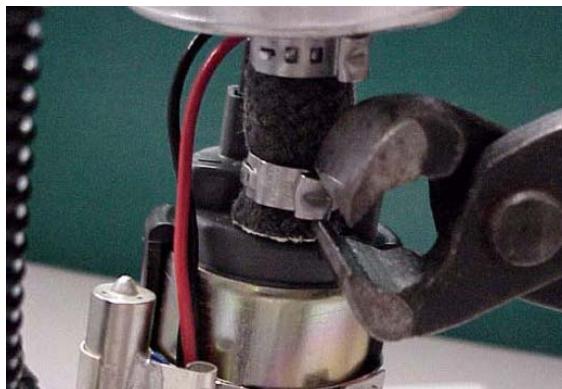
On peut utiliser des tenailles en les positionnant latéralement, soit au côté de l'oeillet du collier serre-flex que l'on coupera ; la coupe (voir figure ci-contre) doit être réalisée latéralement sous le bossage de l'oeillet.

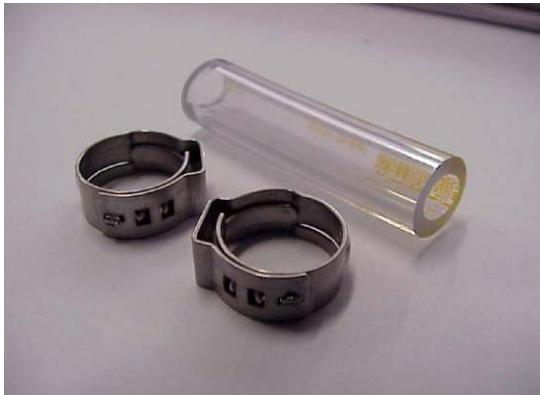
Une fois les colliers serre-flex et le tuyau de caoutchouc retirés, il faut monter le kit composé de n° 2 colliers serre-flex et d'un tronçon de tuyau transparent, voir photo ci-contre.

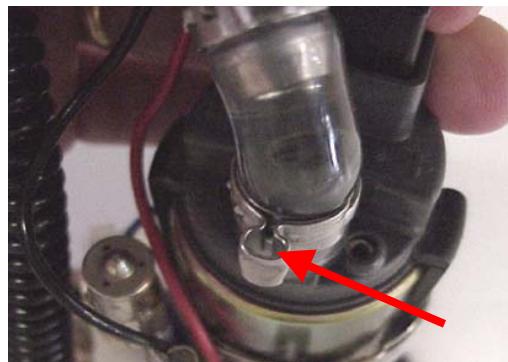
CONFIGURATION FINALE DU COLLIER SERRE-FLEX

- Prendre le tuyau transparent et le caler du côté de la pompe.
- Insérer les deux colliers serre-flex.
- Caler l'autre extrémité du tuyau sur le filtre.
- Serrer le collier serre-flex au moyen de tenailles et fermer "l'oeillet du collier serre-flex", de façon à ce que les deux parties latérales soient presque en contact l'une avec l'autre (voir figure).

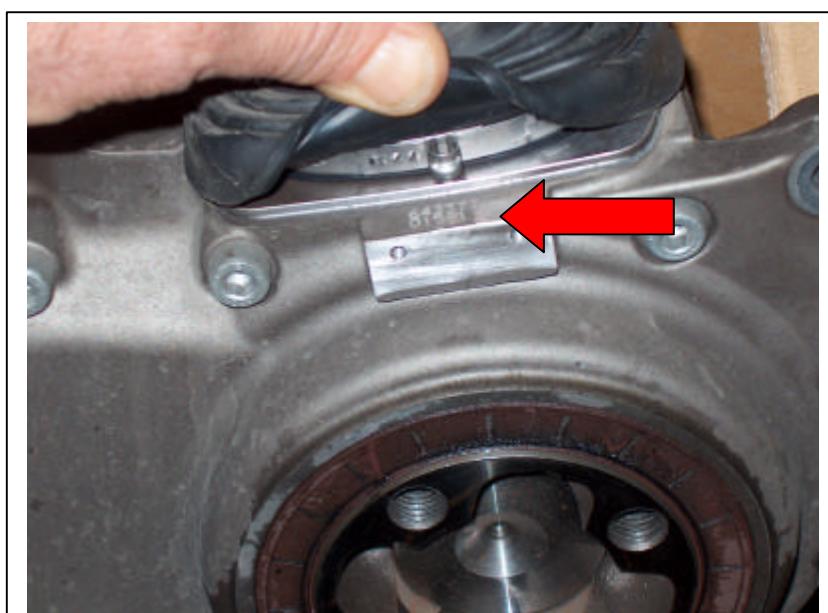
Insérez dans le champ (2) le n° de l'ensemble de transmission monté sur le véhicule sur lequel doit être effectuée l'intervention. Le n° de l'ensemble de transmission peut être lu sur l'ensemble, sous le protecteur supérieur (voir photo suivante)

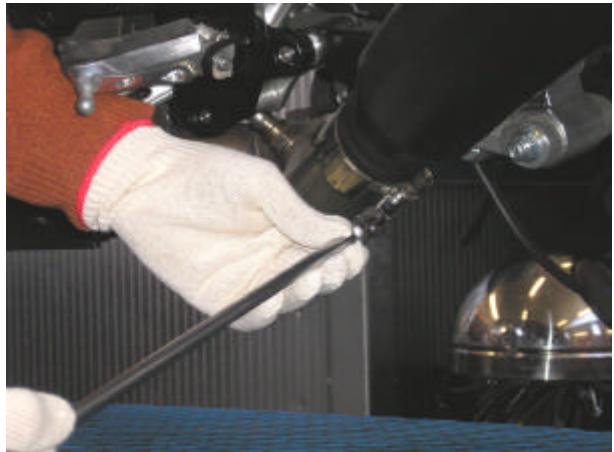
- Desserrer le collier de maintien entre le système d'échappement et le collecteur central.

Remarque pour le remontage : Couple de serrage 10 Nm

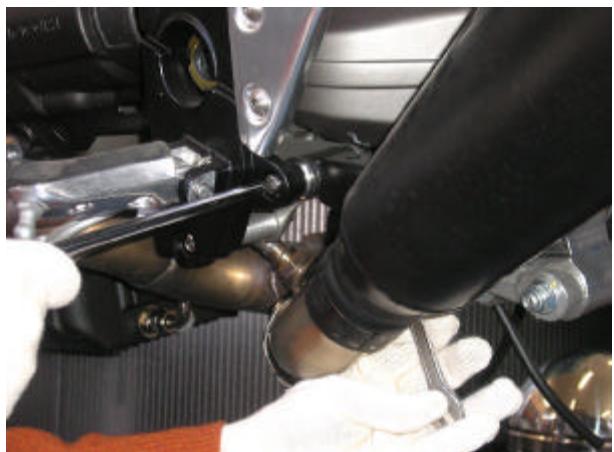
- Dévisser et retirer les deux vis avant fixant le système d'échappement au châssis, puis récupérer les contre-écrous.

Remarque pour le remontage : Couple de serrage 25 Nm

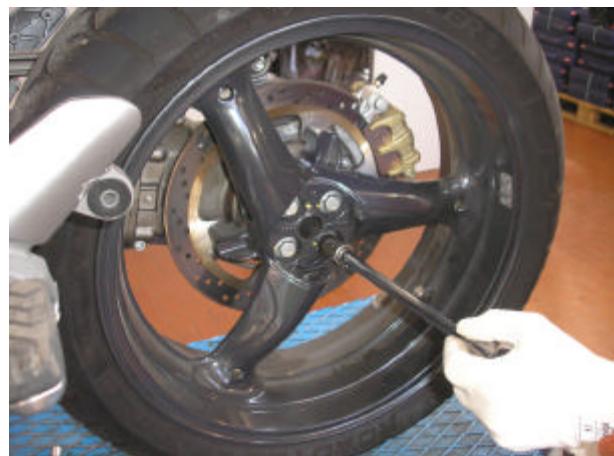
- En tirant le levier de frein arrière, desserrer les quatre vis de fixation de la roue arrière.

Remarque pour le remontage : Couple de serrage 110 Nm

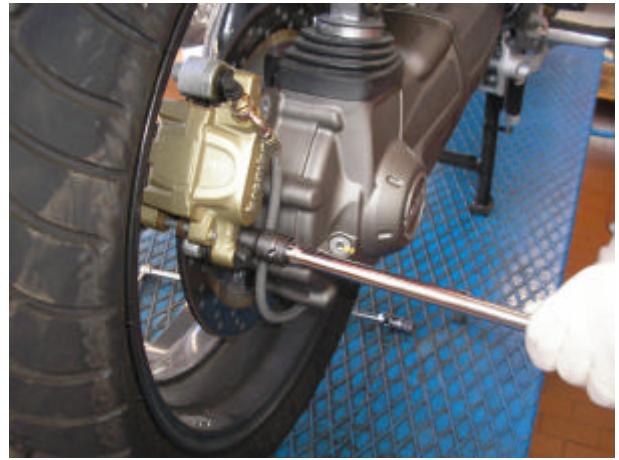
- Dévisser et retirer les deux vis.

Remarque pour le remontage : Couple de serrage 50 Nm

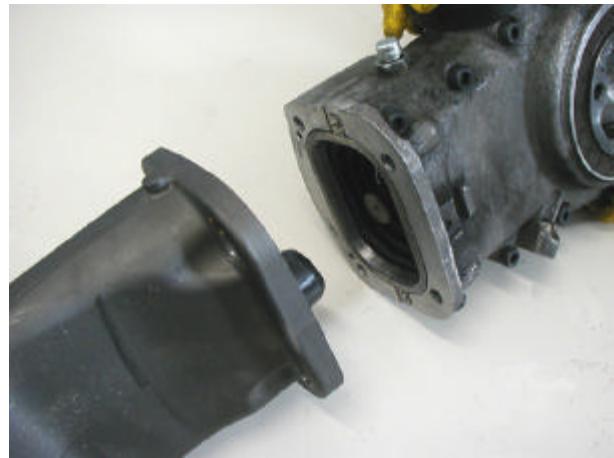
- Déposer l'ensemble de transmission C.A.R.C. en sortant le joint de cardan.

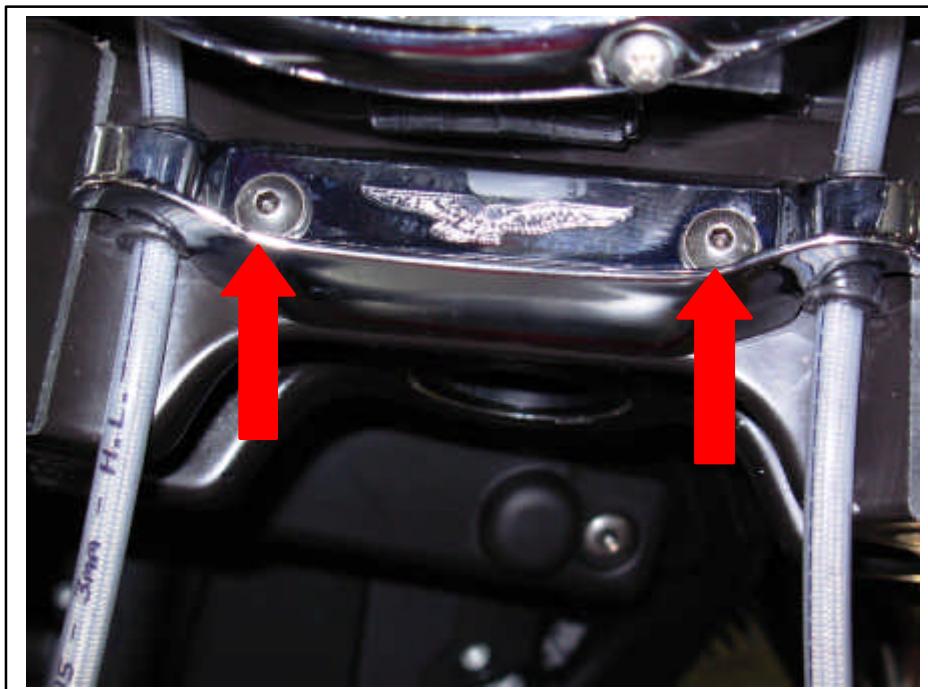
- 1) Desserrer les deux vis M5 de fixation de la plaque de fixation durites de frein

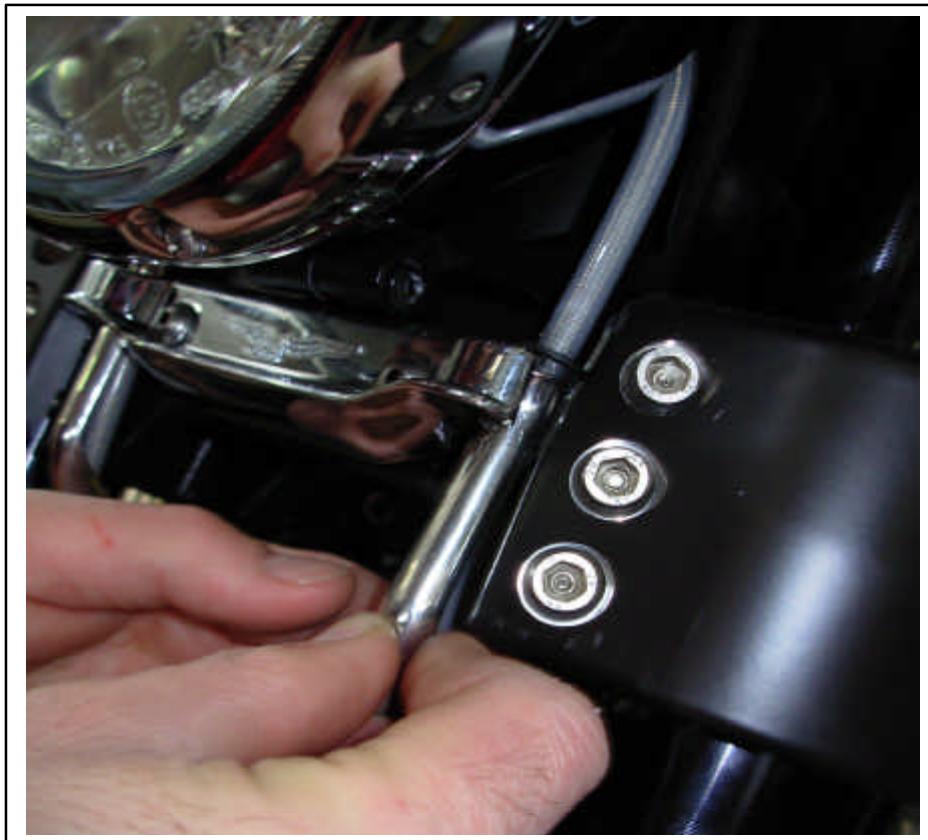
- 2) Insérer dans la plaque de fixation durites de frein les deux supports durite de frein avant (réf. 977552 à vérifier)

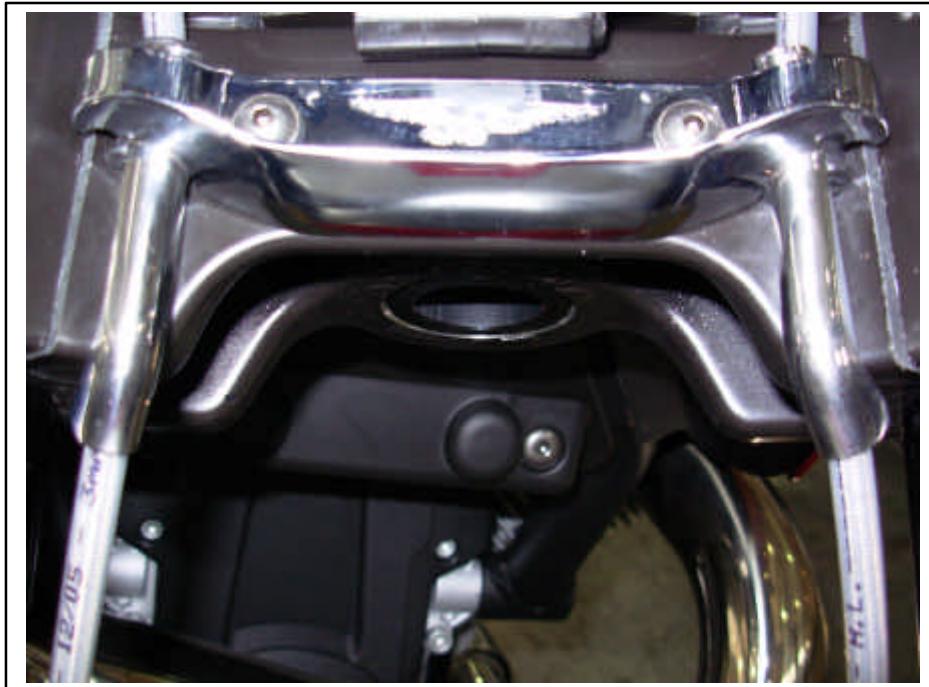
- 3) En maintenant les deux supports durite tournés vers l'extérieur, fixer les deux vis M5 de la plaque de fixation durites

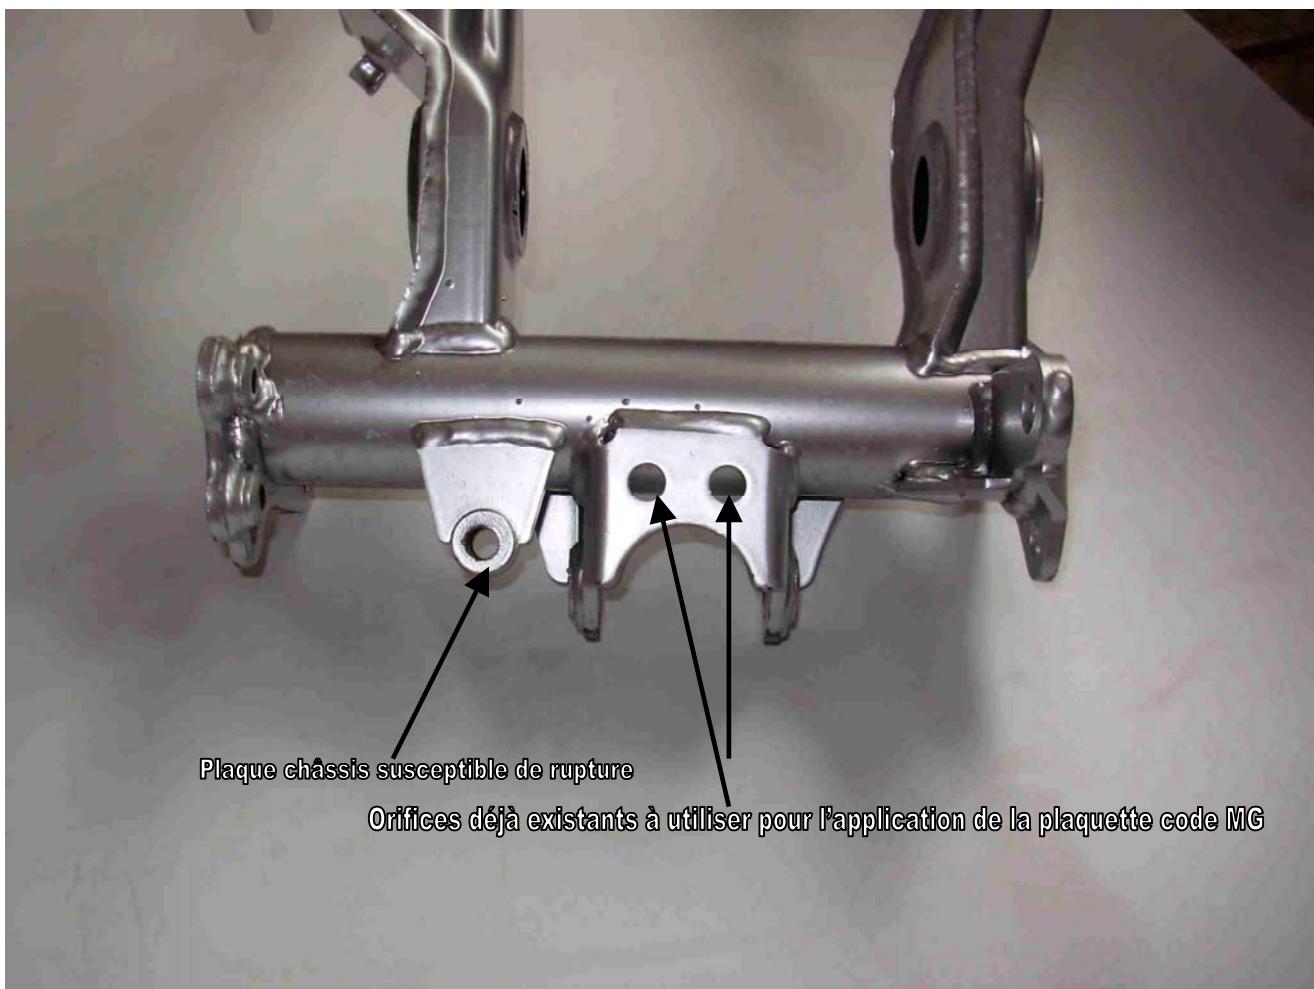
Dans certaines motos de ce modèle, la rupture du support de compensateur du tuyau d'échappement pourrait se manifester (indiquée par la flèche sur la photo ci-dessous).

Cette rupture ne peut pas être rétablie car le support d'origine est soudé directement sur le châssis.

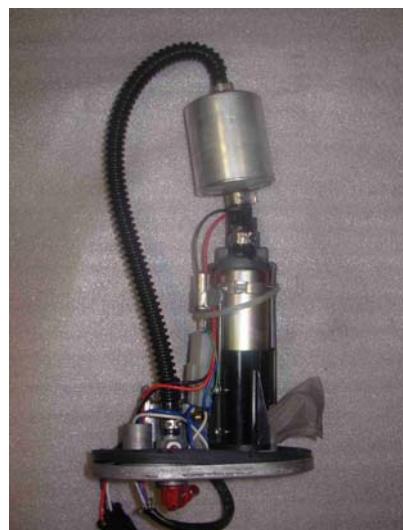
La figure ci-contre montre la configuration de la pompe après le démontage du réservoir de carburant.

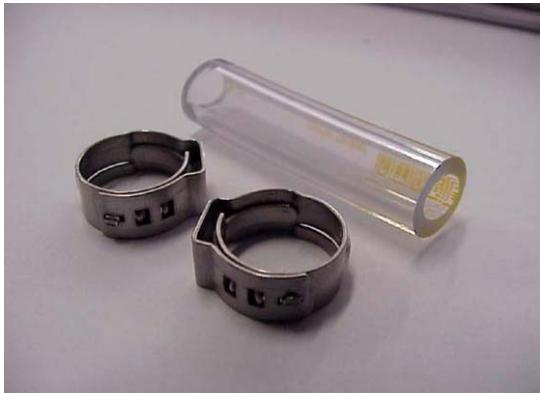
Une fois les colliers serre-flex et le tuyau de caoutchouc retirés, il faut monter le kit composé de n° 2 colliers serre-flex et d'un tronçon de tuyau transparent, voir photo ci-contre.

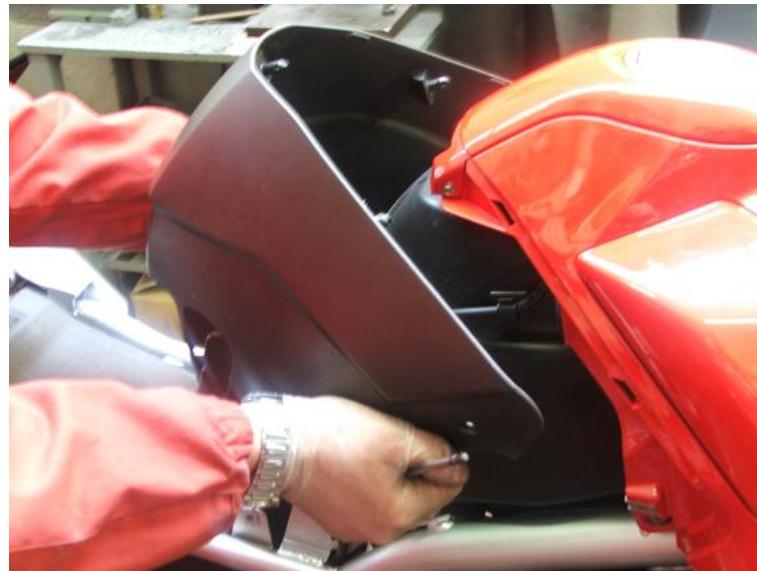
Fig. 1

- Déposer la selle et débrancher la batterie
- Retirer la couverture réservoir (6 vis, **fig. 1**)

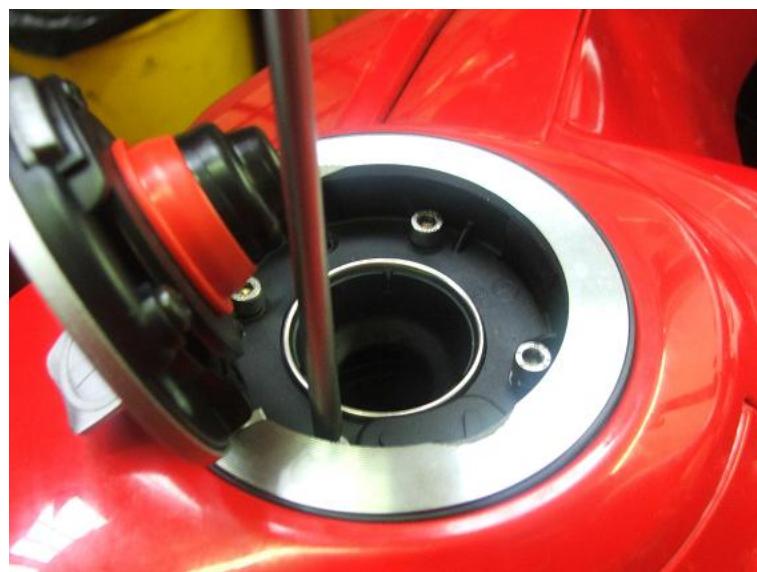
Fig. 2

- Retirer le bouchon de réservoir (4 vis, **fig. 2**)

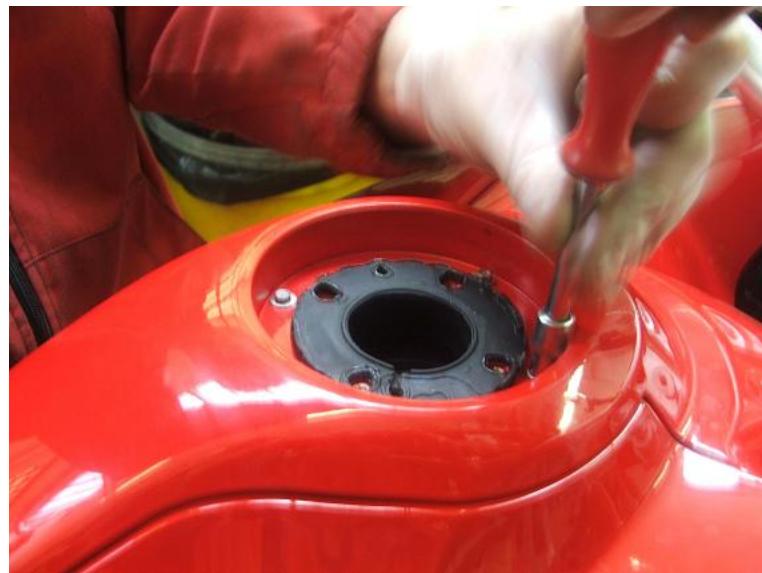
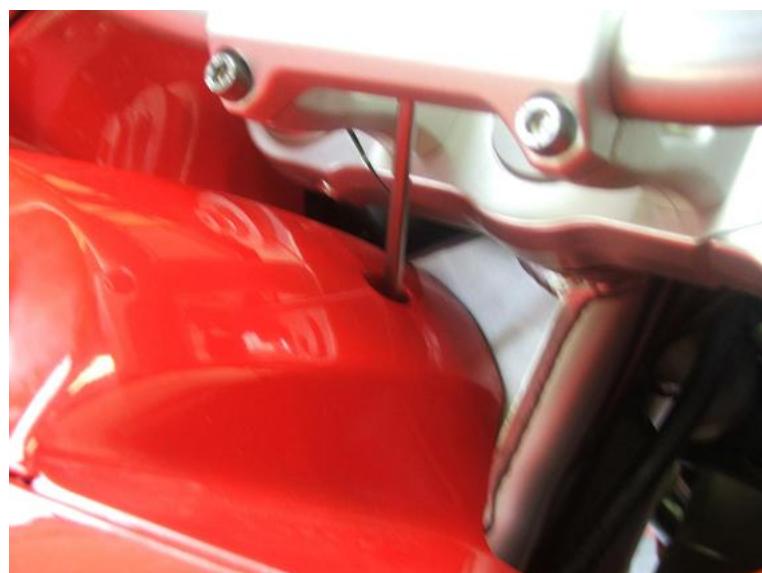
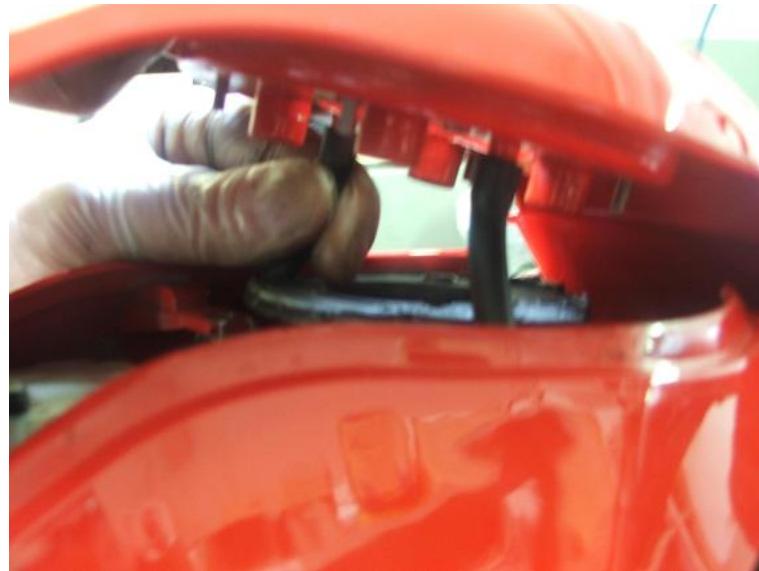
- Retirer la couverture bouchon de réservoir. Dévisser les 11 vis de fixation et sortir les tubulures reniflard durant la dépose (**fig. 3, 4 et 5**)

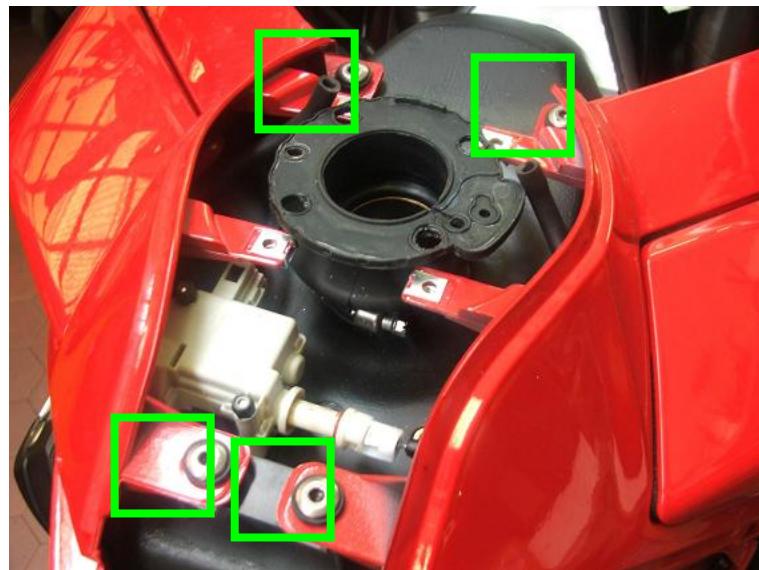
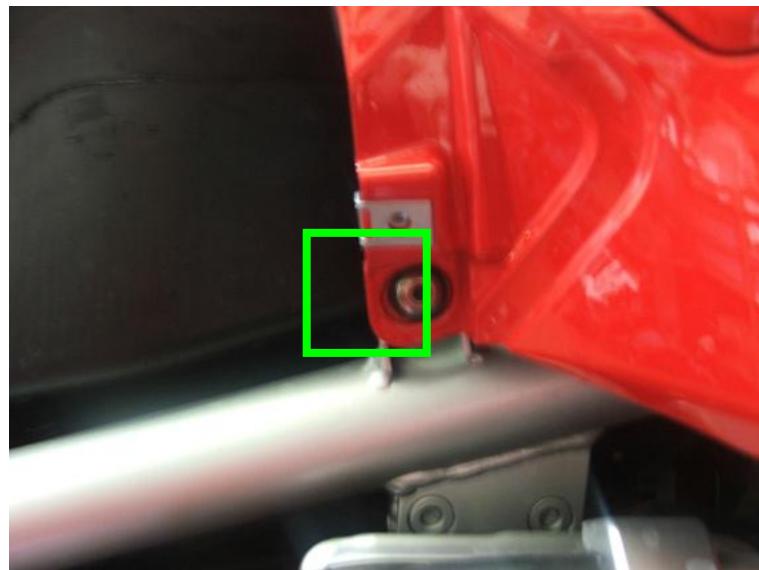
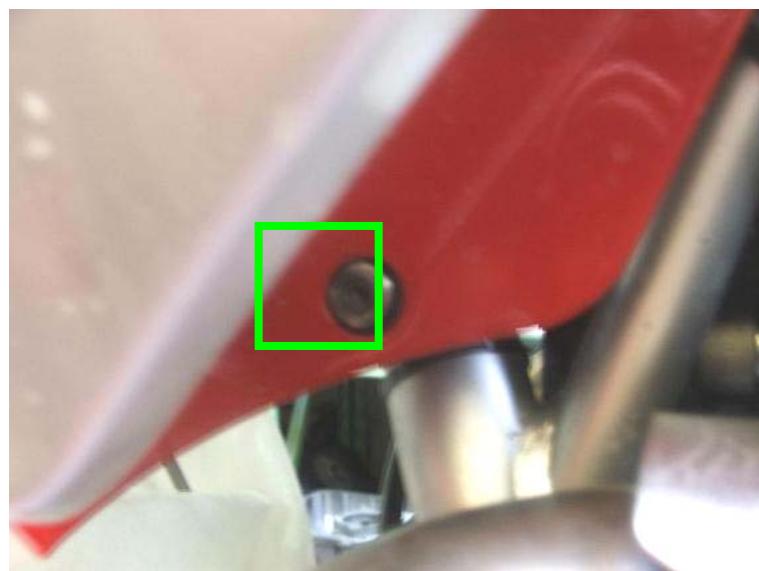
- Retirer les vis de fixation des carénages latéraux représentés sur les photos suivantes, de façon à pouvoir sortir par la suite le réservoir (8 vis, **fig. 6, 7 et 8**)

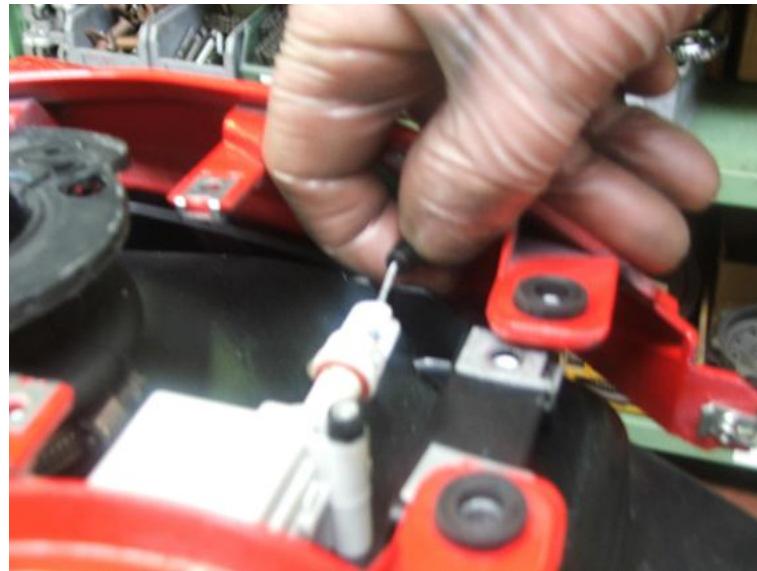
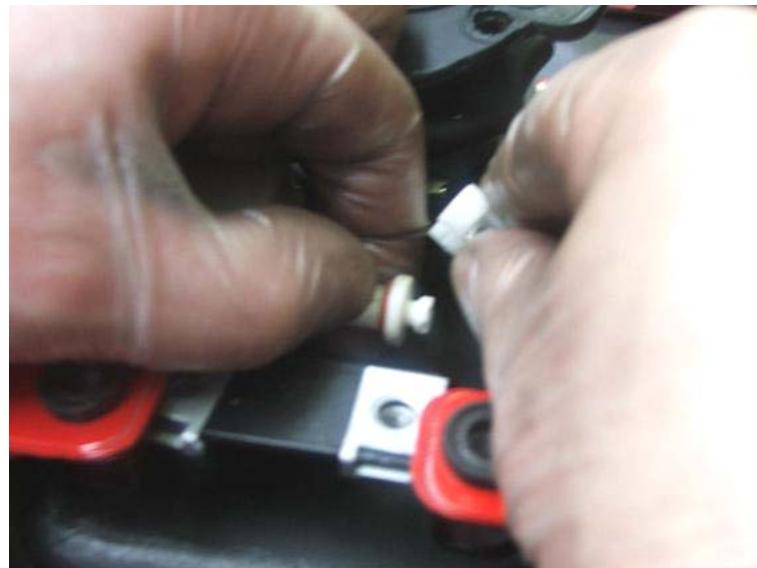
- Sortir les tubulures reniflard reliées au réservoir et débrancher le câble de commande serrure bac vide-poches. Retirer d'abord la fiche noire de son logement (**fig. 9**), puis débrancher la fiche blanche en l'appuyant contre la serrure bac vide-poches (**fig. 10**). Débrancher ensuite le connecteur

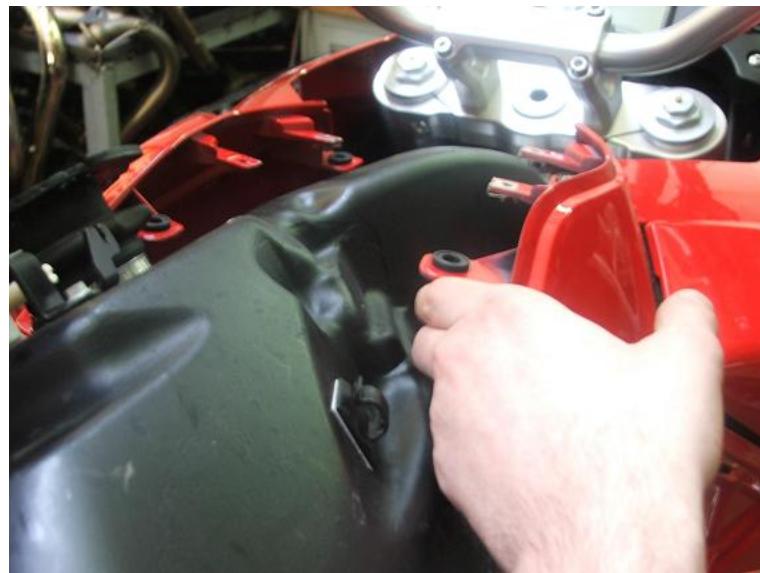
Fig. 11

- Après avoir retiré les 4 vis de fixation, sortir le réservoir en écartant les carénages latéraux précédemment desserrés, après débranchement du connecteur électrique et du raccord rapide pompe à carburant (**fig. 11**)

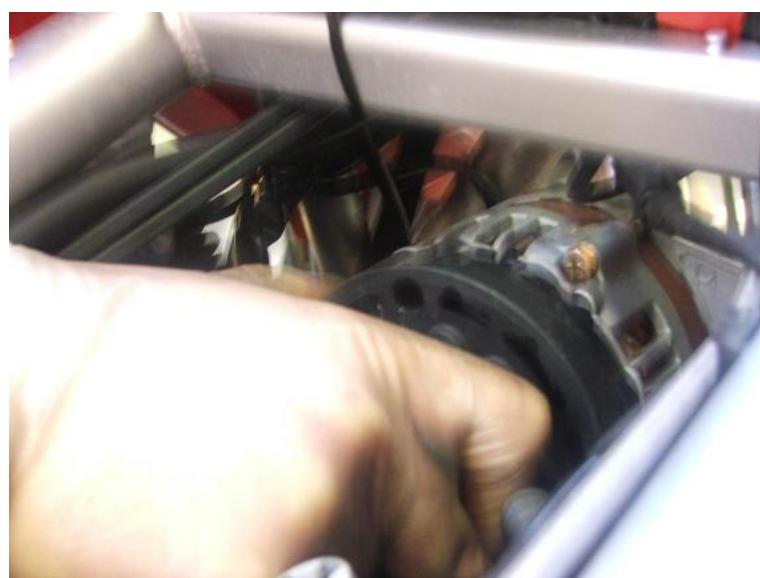
Fig. 12

- Retirer l'embout de carénage
- Déposer le radiateur et couvrir le garde-boue avant de façon à éviter de l'endommager durant les opérations
- Déposer l'alternateur et sa courroie (**fig. 12**)

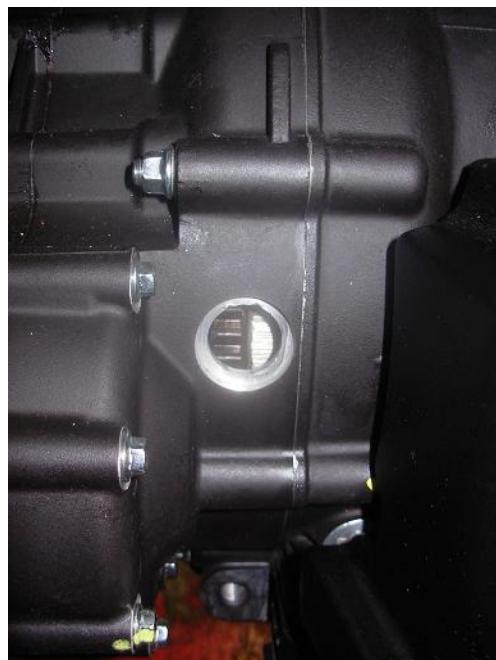
Fig. 13

- Retirer l'écrou de poulie alternateur. Pour ce faire, il faut immobiliser la couronne d'embrayage à l'aide d'un tournevis. Cette opération est possible à travers un orifice réalisé dans la boîte de vitesses, accessible après avoir retiré le carter de protection qui se trouve du côté droit du véhicule, et le bouchon de protection en caoutchouc (**fig. 13**)

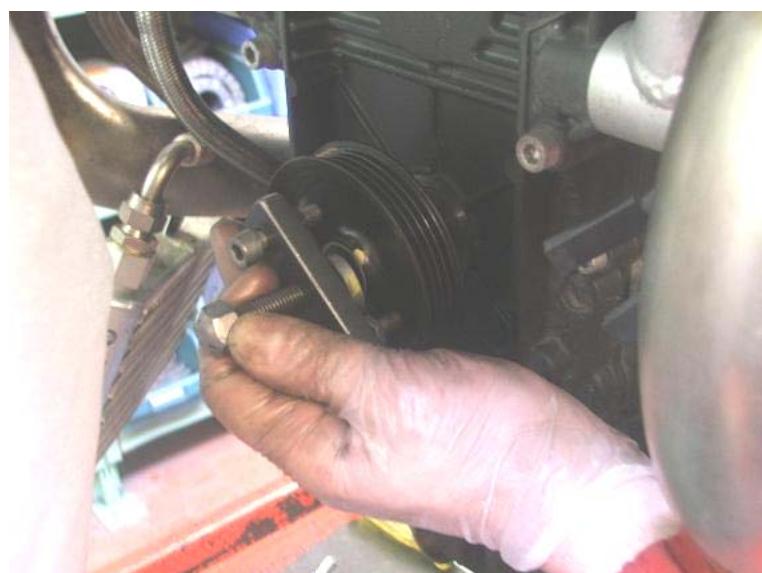
- Sortir la poulie alternateur à l'aide de l'outil d'extraction comme représenté en photo (**fig. 14**)
