NOTE TECHNIQUE N° 003

Modèle : GRISO – V7.

NOTE TECHNIQUE N° 013-2013

Objet : Remplacement du basculeur de la suspension arrière

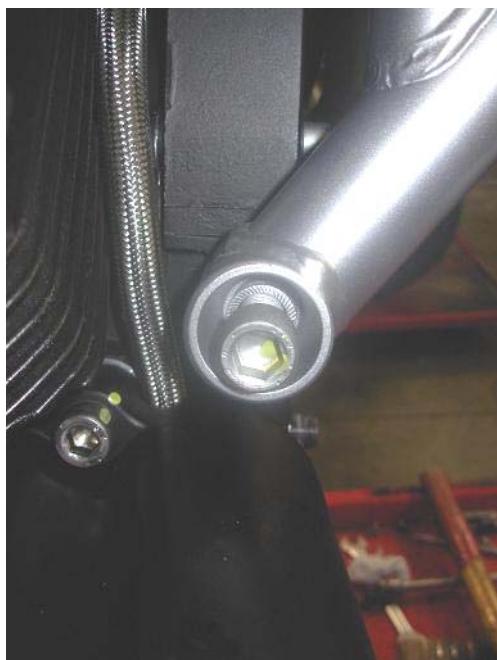
Fig. 15

- Soutenir le moteur à l'aide d'un chariot et retirer le couvercle distribution en dévissant les vis de fixation au cadre (**fig. 15**)

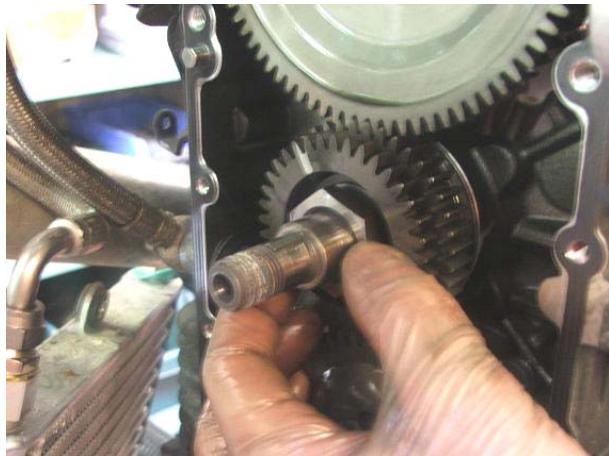
Fig. 16

SERRER AU COUPLE DE 200 Nm , SANS LOCTITE. Pour ce faire, immobiliser la couronne d'embrayage comme indiqué précédemment pour le retrait de l'écrou poulie alternateur

ATTENTION : L'ECROU DE FIXATION NE DOIT PAS ETRE REMPLACE (**fig. 16**)

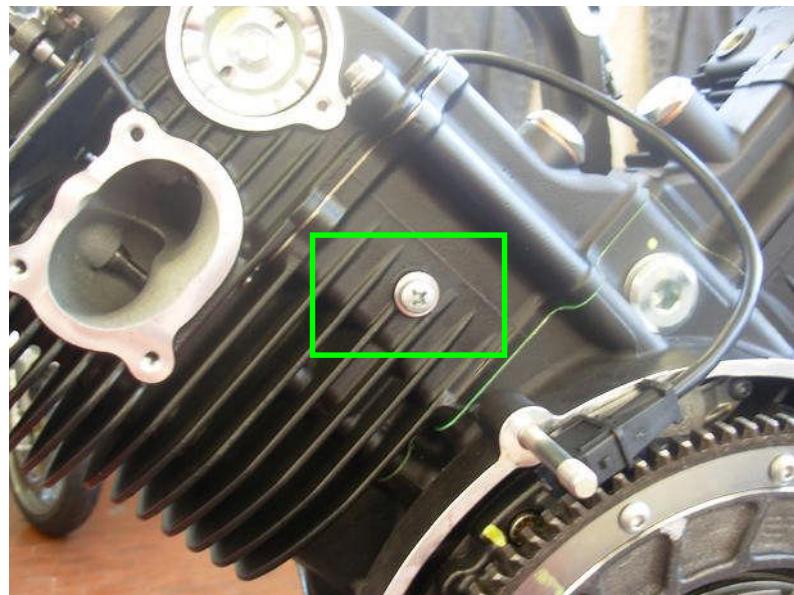
Fig. 1

- 1) Porter le piston **gauche** au point mort haut (PMH), phase d'explosion.
- 2) Retirer la vis de fermeture du trou de relâchement du tendeur de chaîne, visible sur la partie externe du cylindre (fig. 1) (**véhicules en circulation et en stock**).

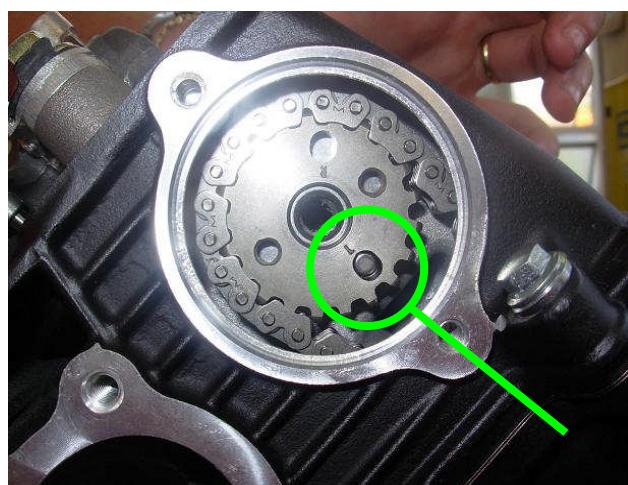
Fig. 2

La lettre **L** doit être alignée avec le trou inférieur de la fixation du couvercle du reniflard.

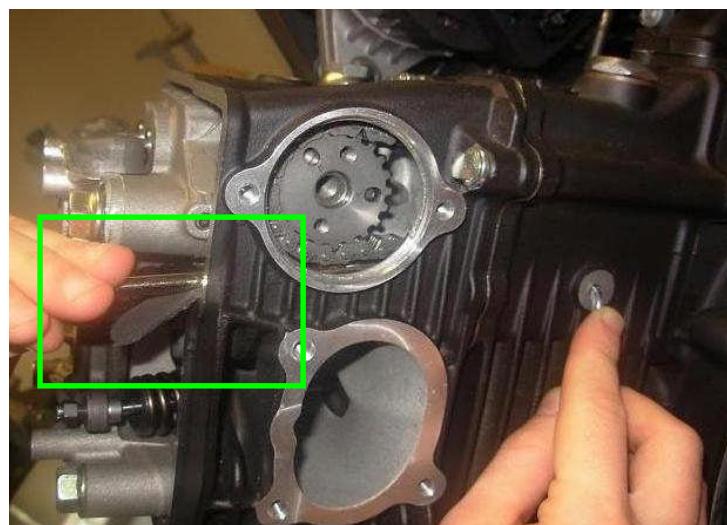
Fig. 3

- 5) Comprimer le tendeur de chaîne gauche (afin de relâcher la tension de la chaîne de distribution). Pour faire cela, se servir d'un long tournevis et, après avoir placé du caoutchouc de protection entre le tournevis et la culasse, agir entre le patin et la chaîne, en appliquant une force vers le bas avec le tournevis (voir l'encadré de la fig. 3), puis insérer une goupille (par exemple, on peut utiliser une clé hexagonale de 4 mm) dans le trou de relâchement du tendeur de chaîne, de manière à le maintenir comprimé (fig. 3) (**véhicules en circulation et en stock**).

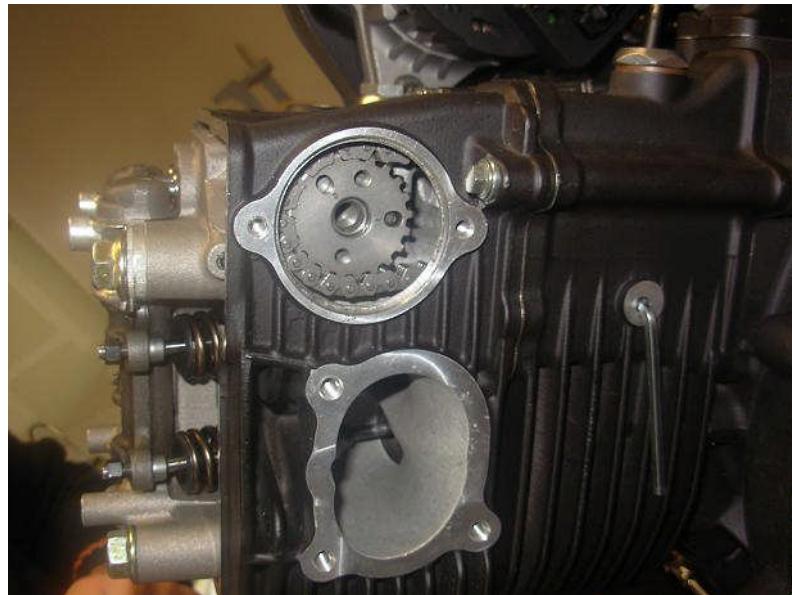
Fig. 4

- 6) Retirer le long tournevis, en maintenant la goupille dans son logement (fig. 4) (**véhicules en circulation et en stock**).

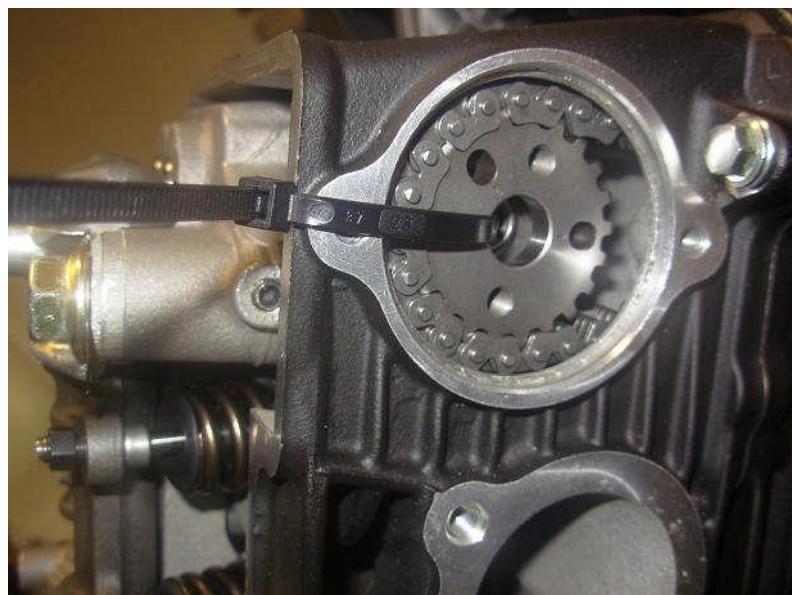
Fig. 5

- 7) Dégager l'engrenage de la distribution de l'arbre à cames, et le relier à la culasse avec un collier, de manière à le maintenir en position (fig. 5) (**véhicules en circulation et en stock**).

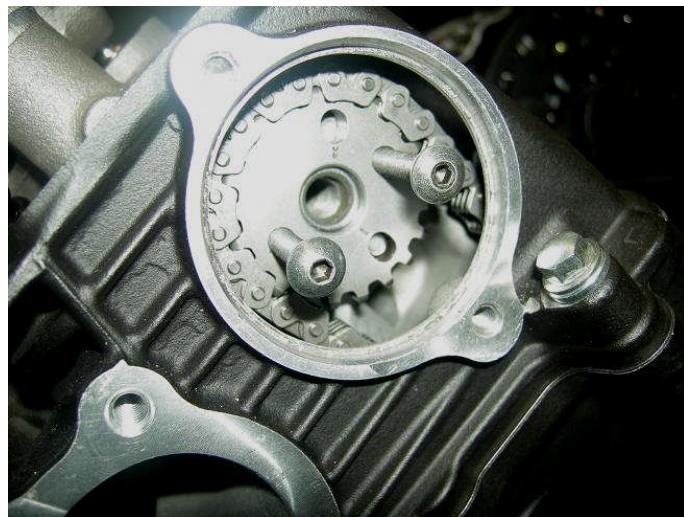
Fig. 6

filetés prévus sur l'engrenage pour simplifier cette opération et le remontage consécutif (fig. 6).

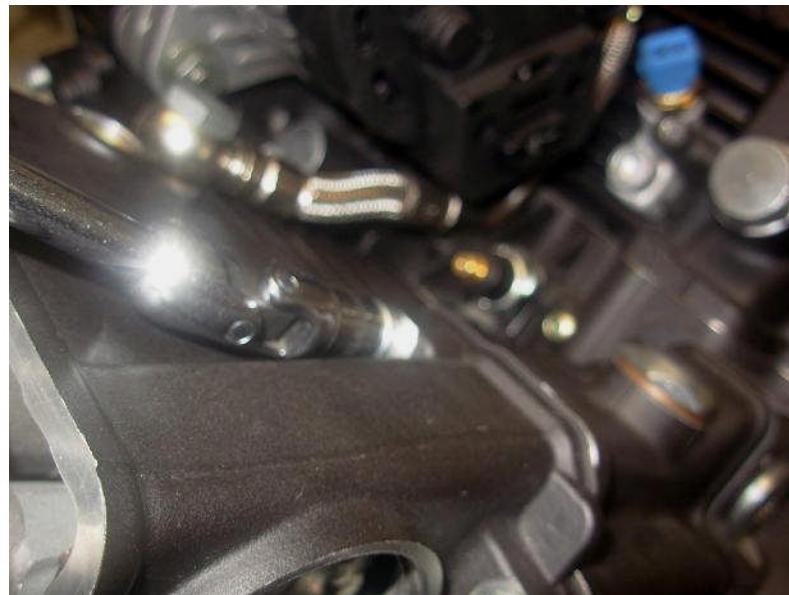
Fig. 7

- 8) Desserrer les 2 vis longues qui fixent la culasse au carter moteur (fig. 7) (**véhicules en circulation et en stock**).

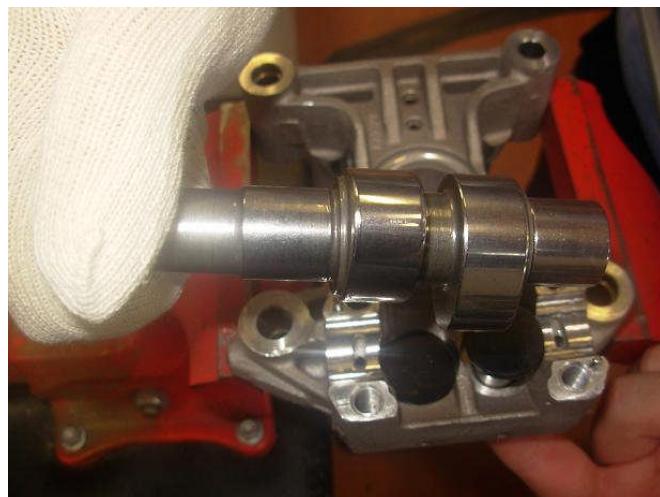
Fig. 8

- 10) Vérifier manuellement la rotation des culbuteurs dans leurs logements. Si la rotation s'avère difficile, déposer le couvercle de fermeture et vérifier la présence éventuelle de grippages. Dans ce cas, contacter le Help Desk technique (**véhicules en circulation et en stock**).
- 11) Déposer le couvercle de fermeture de l'arbre à cames (**véhicules en circulation et en stock**).
- 12) Déposer l'arbre à cames, les godets et les tiges (fig. 8) (**véhicules en circulation et en stock**).

Pendant cette phase, marquer la position et le sens des tiges de manière à les placer correctement pendant la phase de remontage.

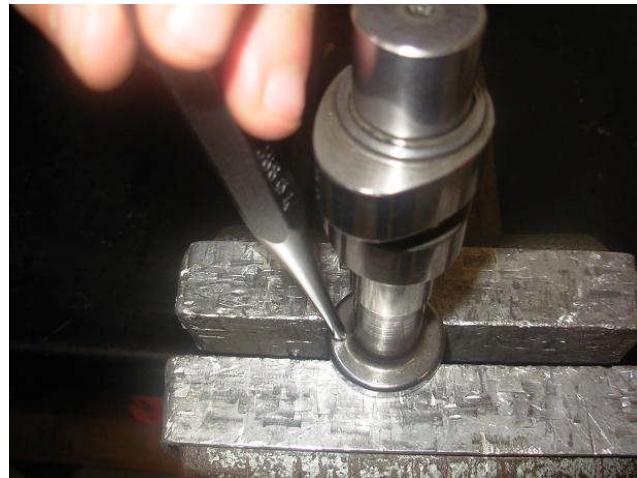
Fig. 9

- 13) Déposer la goupille de l'arbre à cames en se servant d'un chasse-goupille (fig. 9) (**uniquement pour les véhicules en circulation**).

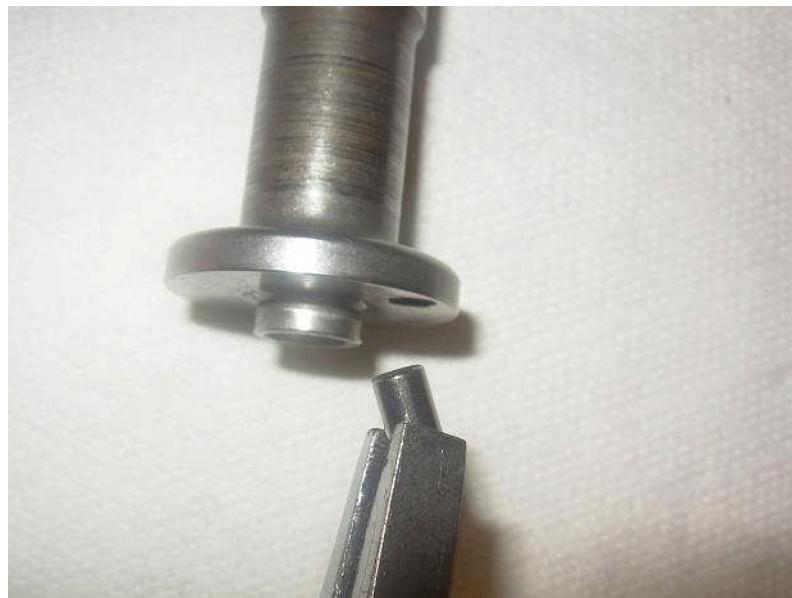
Fig. 10

- 14) Insérer la goupille dans l'arbre à cames de rechange (fig. 10) (**uniquement pour les véhicules en circulation**).

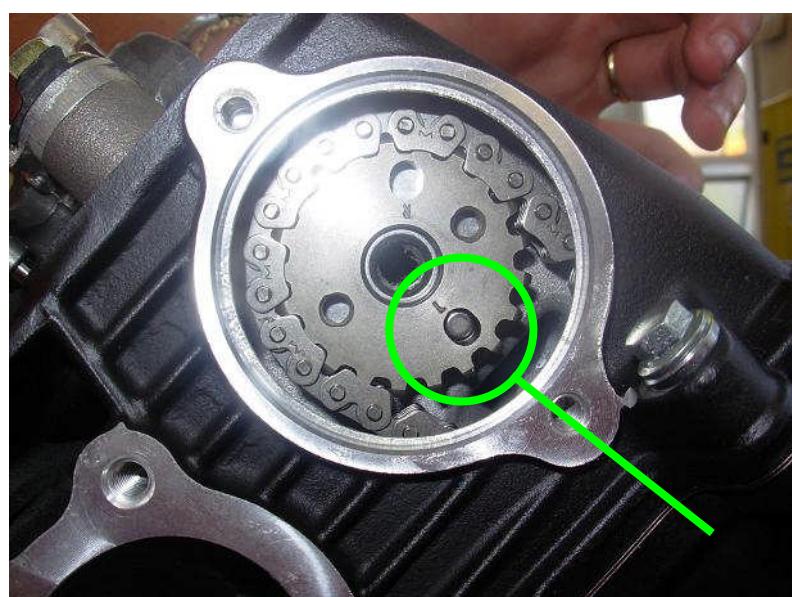
Fig. 12

La lettre **L** doit être alignée avec le trou inférieur de la fixation du couvercle du reniflard (fig. 12).

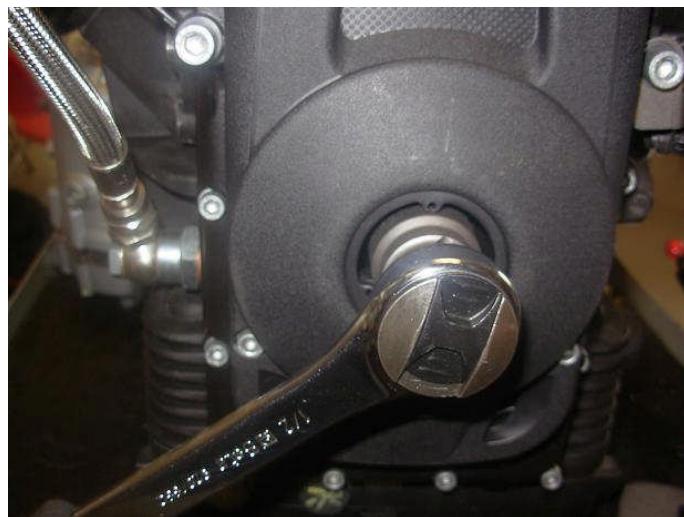
Fig. 13

- 23) Remonter la tôle du reniflard et serrer la vis de fixation du pignon de la distribution, en gardant le vilebrequin bloqué comme illustré dans la fig. 13 (**véhicules en circulation et en stock**).

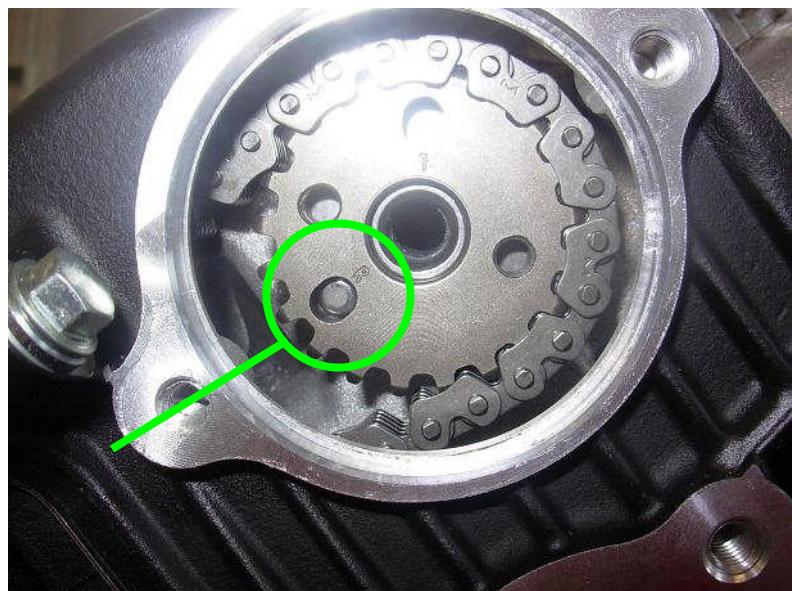
Fig. 14

Dans ce cas, c'est la lettre **R** (différemment du cylindre gauche) qui doit être alignée avec le trou inférieur de la fixation du couvercle du reniflard (fig. 14).

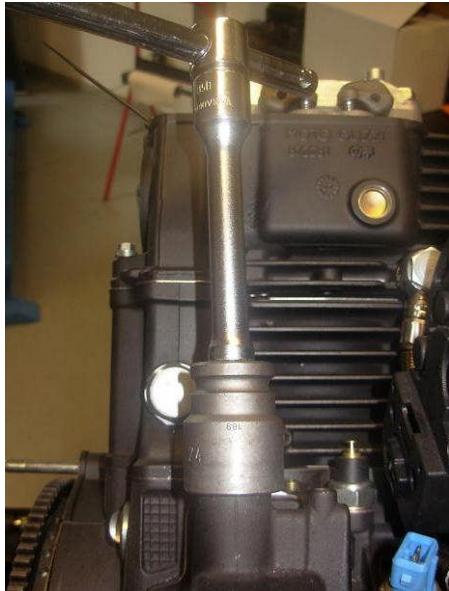
Fig. 15

- 28) Déposer le tendeur de chaîne. Pour faire cela, il suffit de déposer le bouchon placé à l'extérieur du cylindre, à l'aide de la clé appropriée (fig. 15 et 16) (**véhicules en circulation et en stock**).

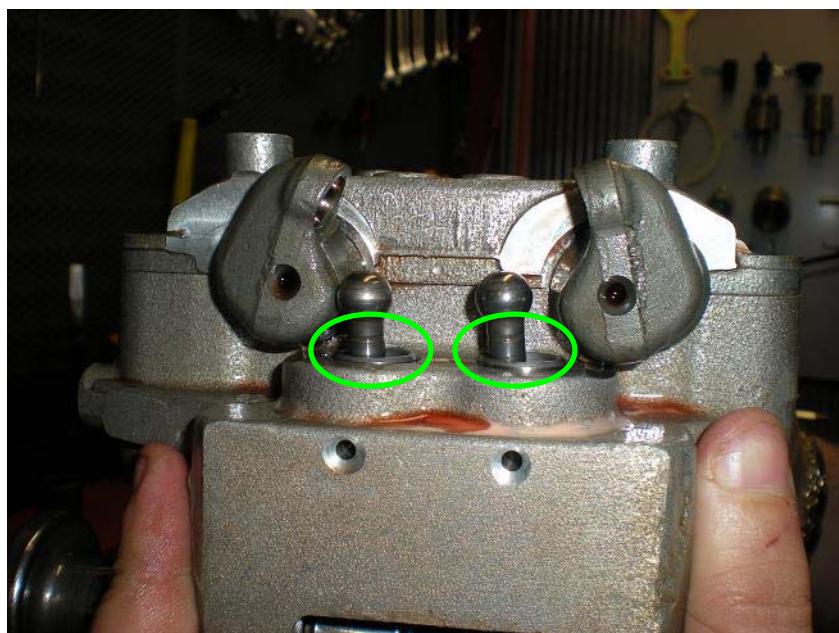
Faire particulièrement attention au sens de remontage des tiges. Pour cela, il faut orienter l'encoche se trouvant sur le corps des tiges vers le culbuteur (fig. 1)

Fig. 1 Orientation correcte des tiges

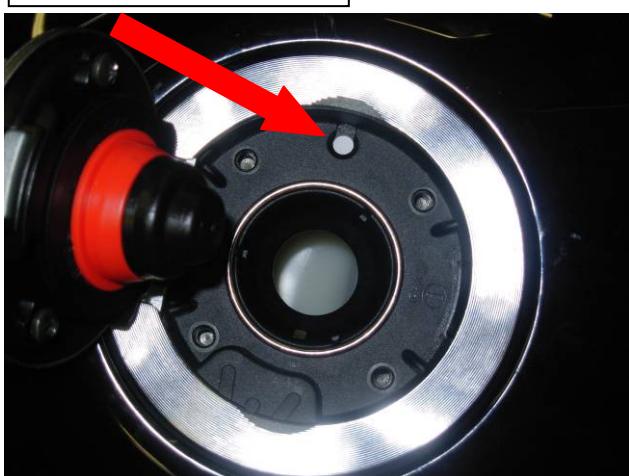
Passage bouché

L'anomalie de fabrication mentionnée ci-dessus est visible lorsqu'on ouvre le bouchon du réservoir d'essence.
