## ARBRE À CAMES DE V 65 - DÉPOSE

L'histoire ci-après vous conte la découverte de quelques horreurs commises par un mécanicien peu au courant des particularités d'un petit bloc.

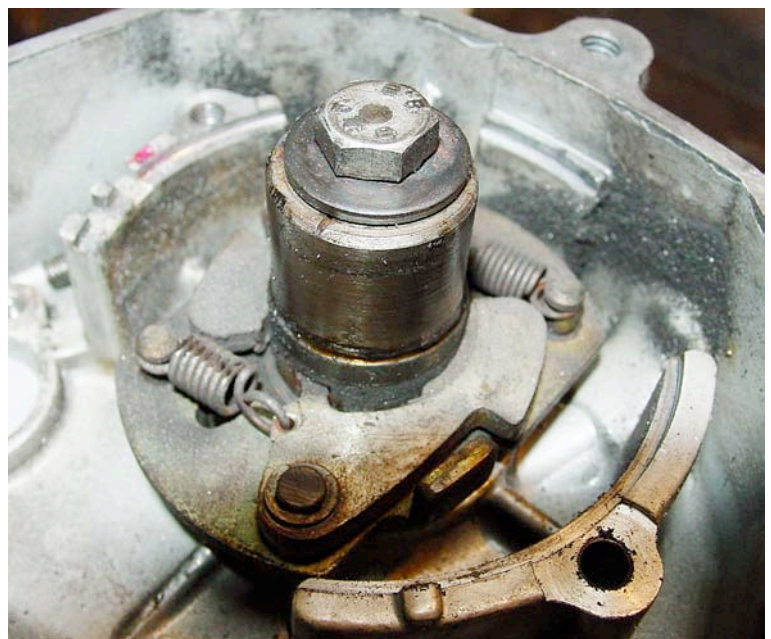
DSC 03095

La première surprise apparaît : de la limaille projetée sur le carter moteur (un peu visible sur la droite-en haut de l'image ci-contre).

Ôter la came et les masselottes en ôtant la vis 6 pans.

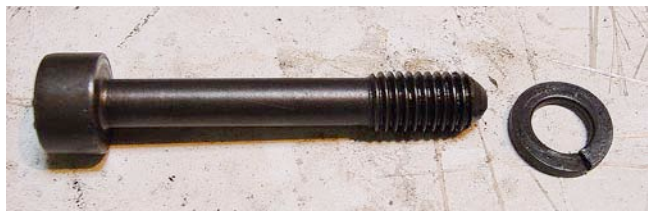
DSC 03093

- ôter la vis six pans (très spéciale...)

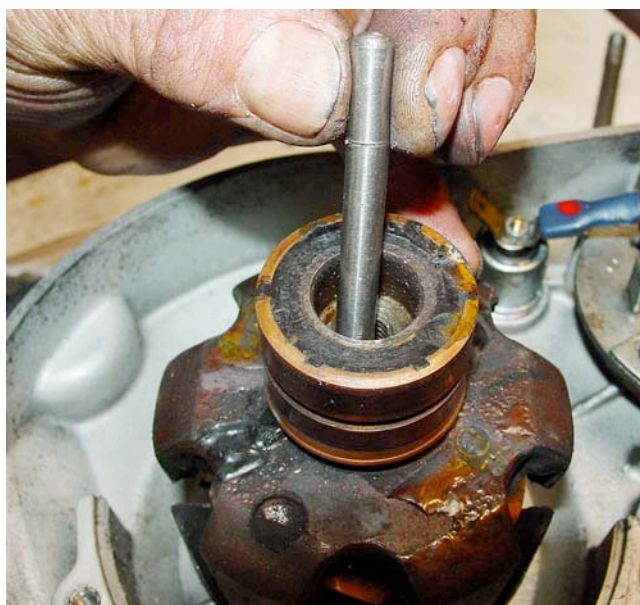
DSC 03090

- engager une petite tige de 6 dans le logement de la vis
- revisser la vis qui, butant sur la petite tige, fera sortir le rotor

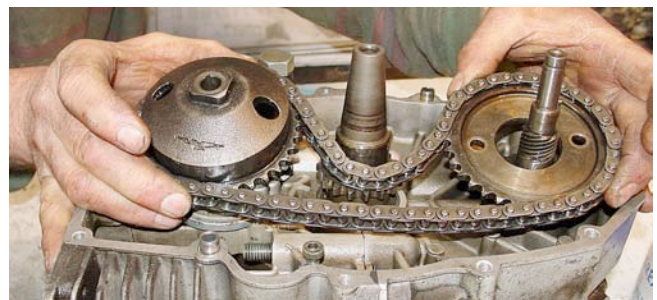
Dégager le pignon d'AaC de son support et dégager l'ensemble chaîne-pignon.

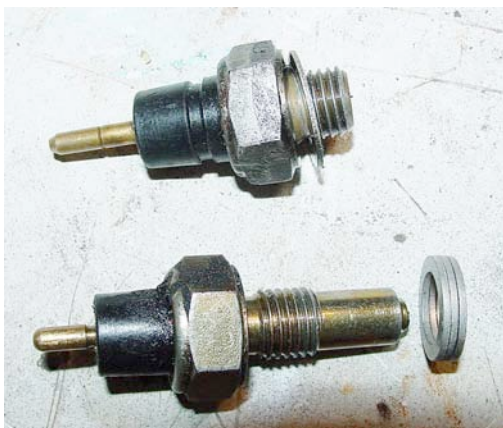
DSC 03111

Lors de la dépose du mano-contact de la machine sur laquelle nous intervenons, nous découvrons un drôle d'empilage de rondelles collées entre elles (ci-dessus).

L'homme de l'art (?) a donc serré le mano-contact comme un bourrin mais ça ne suffisait pas... Il a donc rajouté les rondelles que nous avons découvertes (voir ci-dessus, DSC 03111) pour assurer l'étanchéité du-dit mano-contact.

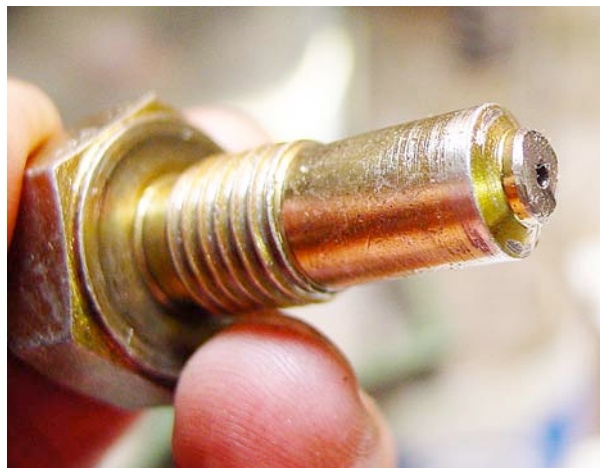
DSC 03133

Quant à la partie qui est censée venir bloquer l'arbre à cames, elle est curieusement limée et même marquée.

Ça sent le massacre à plein nez...

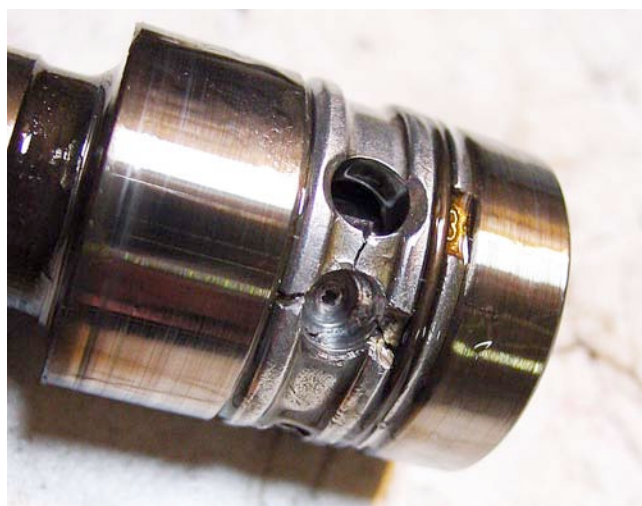
DSC 03128

Revenons à notre machine pour constater, non pas les dégâts ci-dessus, c'est trop tard, mais ceux ci-contre.

La portée arrière de l'AaC comporte un joint torique et 2 demi-coussinets, chacun percé d'un trou pour recevoir le mano-contact qui bloque ainsi l'AaC.

Sur notre machine, le précédent mécano a fait n'importe quoi et a vissé autant qu'il a pu le mano-contact. Les demi-coussinets n'étant pas en place convenablement, le mano-contact ne pouvait pas s'engager dans le logement prévu.

Le mécanicien en herbe prendra donc garde au remontage, de positionner correctement les 2 demi-coussinets d'AaC et à surtout serrer à la main le mano-contact ou son support, jusqu'au contact avec le bloc moteur. Si le vissage n'est plus possible lorsqu'il reste quelques millimètres, il faudra repositionner les coussinets.

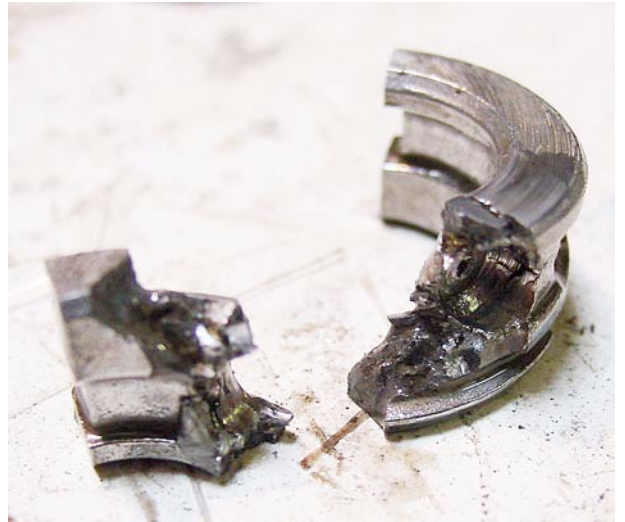
DSC 03129

Mal positionné puisque pas bloqué convenablement, l'AaC était donc trop en avant. D'où le frottement des masselottes, solidaires de l'AaC, sur la platine porte-rupteurs, solidaires elles du carter moteur.

Inutile de dire que les coussinets sont en piteux état. C'est un miracle que des morceaux de Regul n'ai pas filé dans le circuit de graissage.

La souplesse de l'alliage a permis l'écrasement sans le délitement.
