COMMUNICATION TECHNIQUE N° 003-2007

**MODELE : Breva 850-1100, California 1100 (Classic, Touring, Vintage),
Griso 850-1100, Norge 850-1200, Sport 1200**

OBJET : Goujons prisonniers, vis culasse

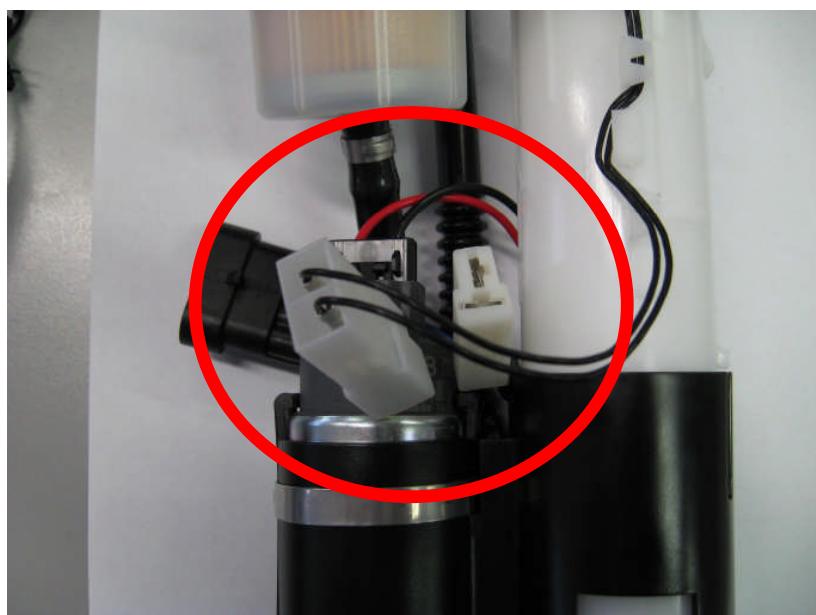
Photo 1

- Débrancher manuellement le connecteur blanc de l'indicateur de niveau de celui du groupe d'aspiration (photo 1).

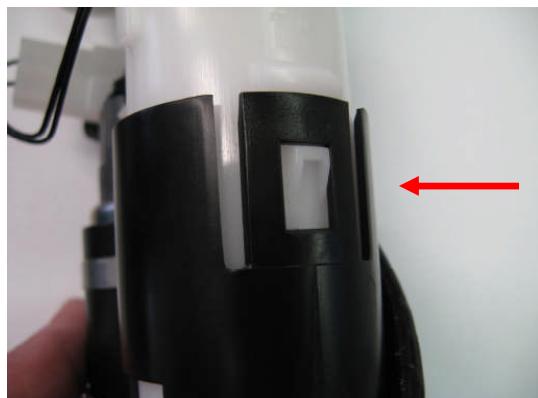
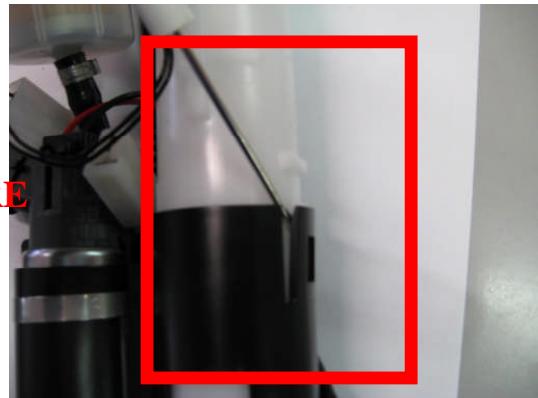
Photo 2

- Faire légèrement levier à l'aide d'un tournevis sur la rainure noire du support de l'indicateur de niveau (photo 2 et 3). **Attention à ne pas endommager la rainure.**

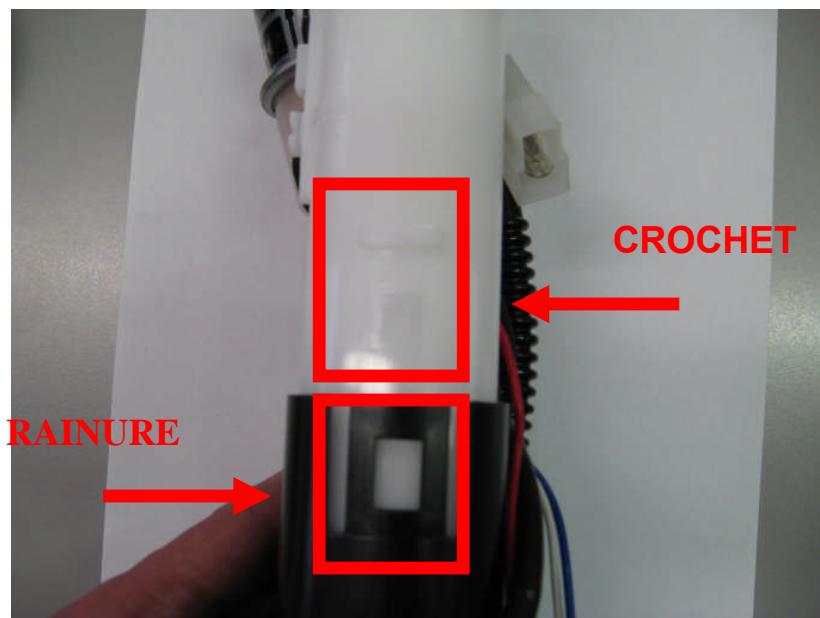
Photo 4

- Extraire manuellement l'indicateur de niveau à remplacer.
- Insérer le nouvel indicateur de niveau en faisant correspondre le crochet avec la rainure (photo 4).

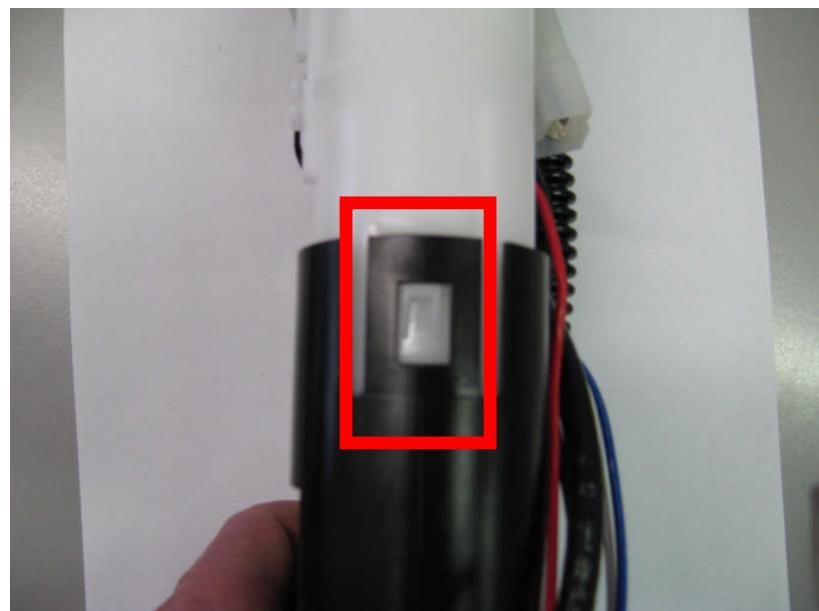
Photo 5

- Le porter en butée sur le support, puis vérifier l'accrochage correct du crochet de l'indicateur à l'intérieur de la rainure (photo 5).

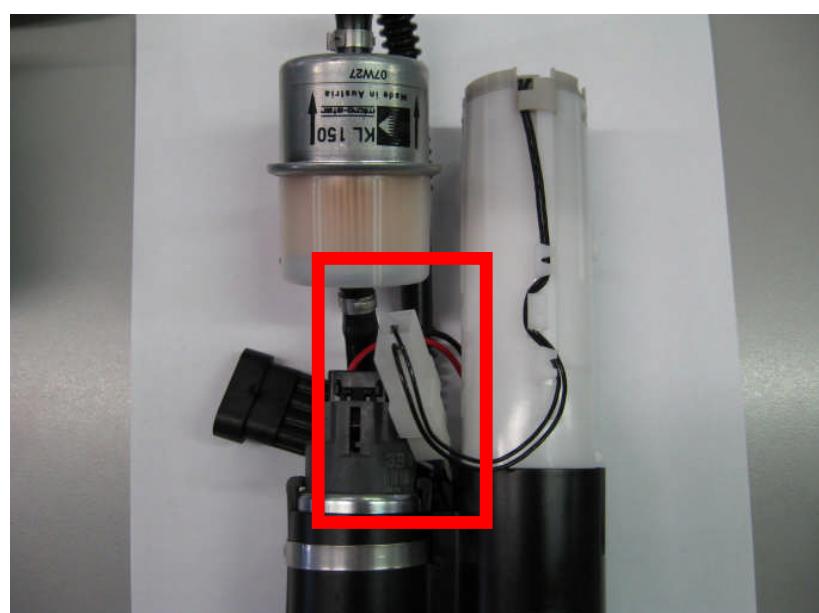
Photo 6

- Raccorder le connecteur de l'indicateur avec celui du groupe d'aspiration (photo 6).

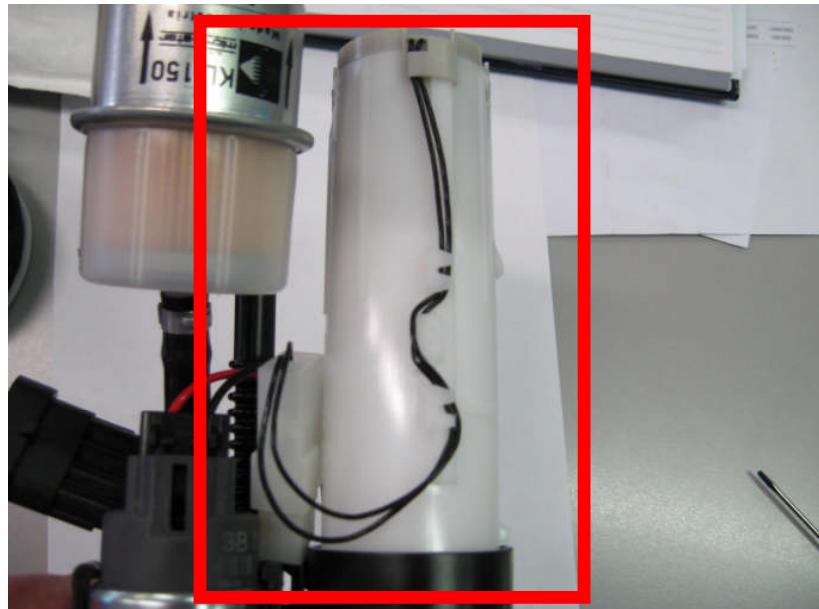
Photo 7

- Ranger les fils de l'indicateur de niveau à l'intérieur des logements respectifs (photo 7).

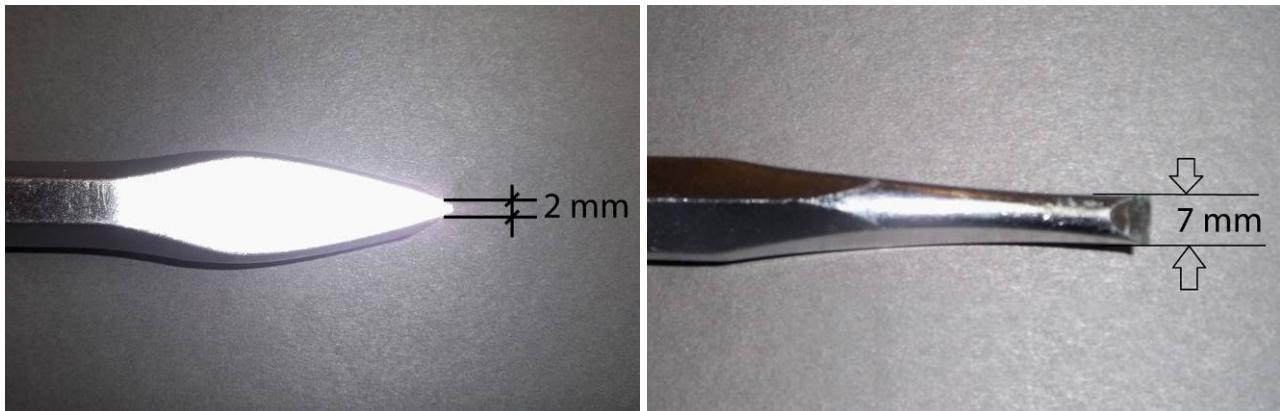
La lame ne doit pas être coupante mais posséder un profil arrondi d'au moins 1.5 – 2 mm d'épaisseur et environ 7 mm de largeur

Utiliser un poinçon possédant les caractéristiques mises en évidence sur les photos suivantes.

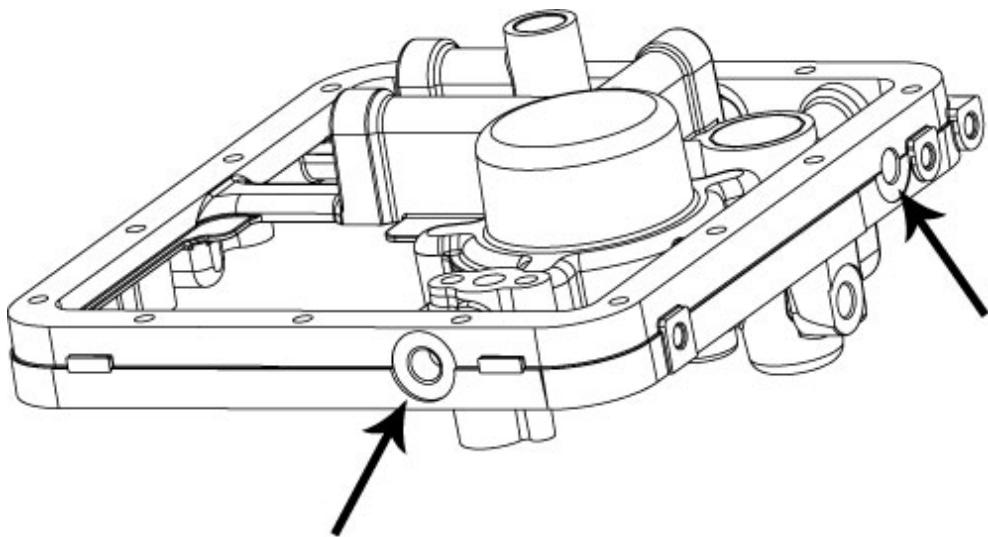
Après avoir effectué des contrôles techniques sur le produit, nous nous sommes rendus compte que les bouchons du flasque du moteur pourraient avoir été mal insérés sur un lot de production des modèles cités en objet.

Démonter les parties nécessaires pour effectuer le sertissage au niveau des deux bouchons qui se trouvent à droite du flasque et à l'arrière, comme indiqué sur la figure.

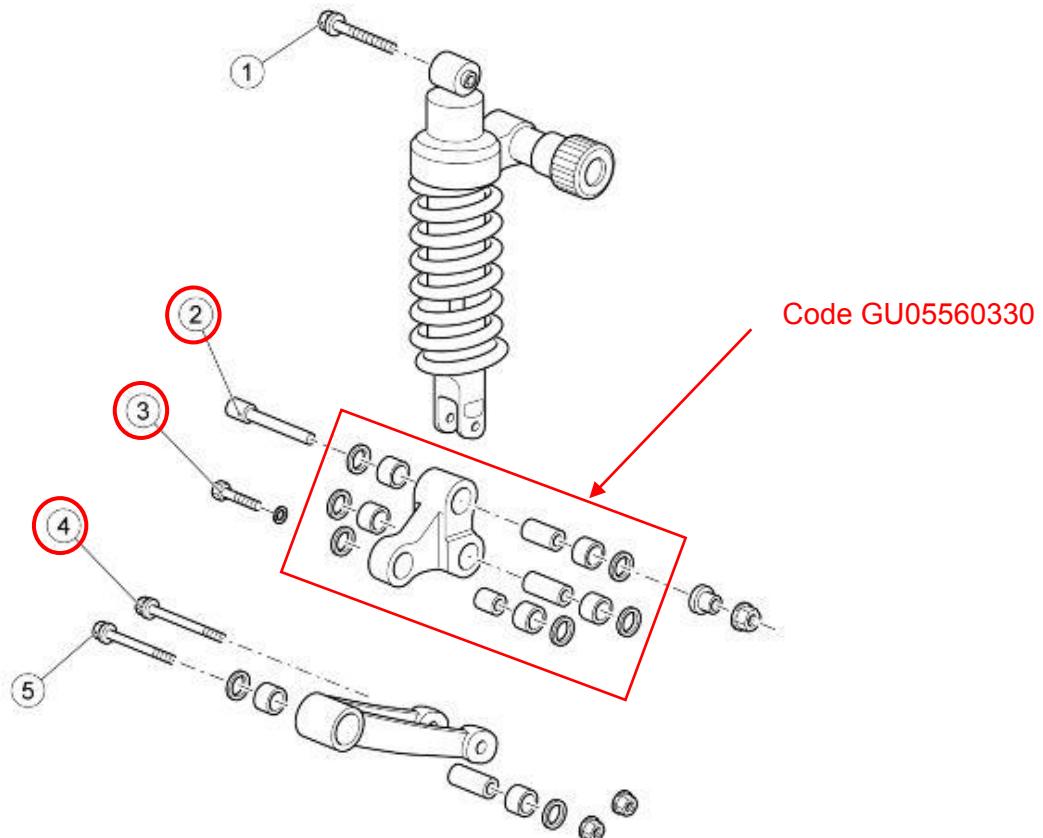
La détérioration de ce type de composant peut provoquer des dommages sur la partie cycle.

- Remplacer le basculeur de la suspension arrière comme expliqué sur le manuel de réparation au chapitre « Suspensions-Sect. Amortisseurs », dont nous reportons un extrait.

Pos.	Description	Type	Qté	Couple
2	Vis TCEI de fixation de la bielle double/fourche	M10x82	1	50 Nm (36,88 lb ft)
3	Vis TE pour fixation bielle double/amortisseur	M10x47	1	40 Nm (29,50 lb ft)
4	Vis TE bride fixation bielle simple/bielle double	M10x95	1	50 Nm (36,88 lb ft)
