SILENCIEUX D'ECHAPPEMENT

Modèle : Breva 750

COMMUNICATION TECHNIQUE NO 02-2003**17 avril 2003**

INFORMATION TECHNIQUE N° 08-2003**22 septembre 2003****Modèle : Breva 750****Objet: Sacs latéraux**

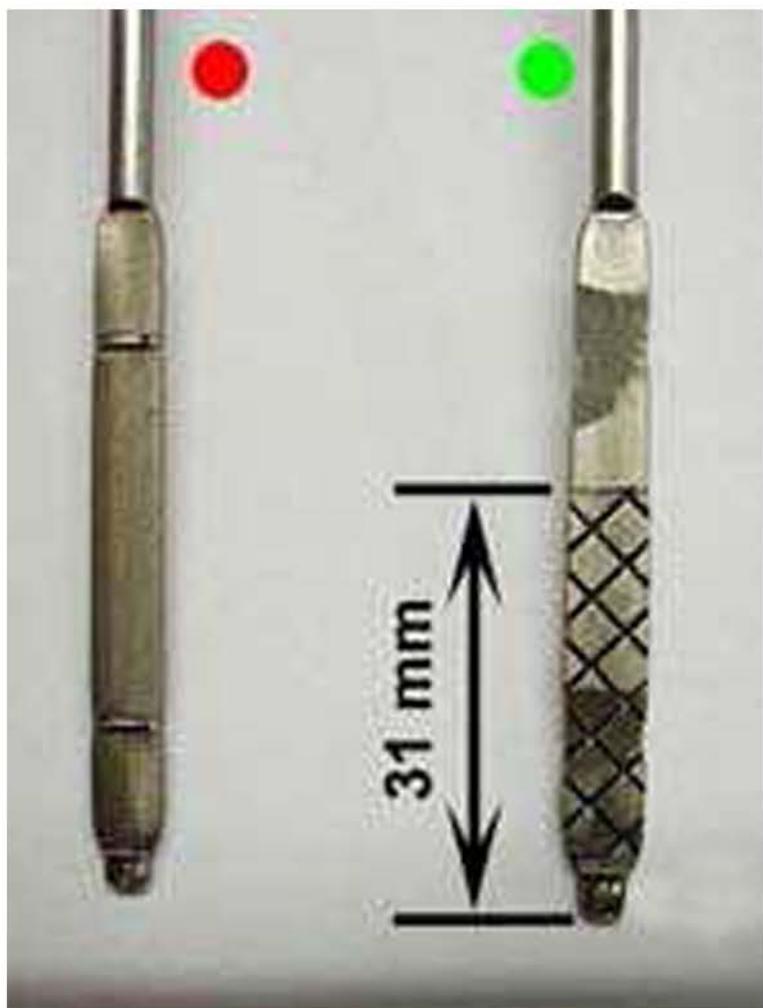
Défaut relevé sur le véhicule : quantité excessive d'huile extraite par le reniflard huile.

Cause principale : quantité excessive d'huile moteur.

Une quantité excessive d'huile moteur peut causer une augmentation de la quantité d'huile extraite par le circuit de récupération des gaz depuis le carter. Dans certains cas exceptionnels, on relève une présence d'huile anormale dans le reniflard transparent qui va du corps filtre jusqu'au raccord postérieur du semi-berceau droit.

Solution technique : vérification et appoint de l'huile moteur (1,8 kg).

Pour éviter cet inconvénient, il est conseillé de contrôler le niveau de l'huile moteur.

L'opération de contrôle peut être aisément effectuée au moyen de la tige de contrôle du bouchon de l'huile. La quantité d'huile est correcte si la tige est enduite jusqu'au point se trouvant environ 10-11 millimètres sous le repère de niveau maximum. La partie indiquée sur la photo indique la partie de la tige devant tremper dans l'huile. Le contrôle doit être effectué lorsque le moteur est chaud, après 20 minutes de marche environ.

Pour faciliter le contrôle lors du changement périodique de l'huile moteur, il peut être utile de faire une encoche de référence à la cote indiquée.

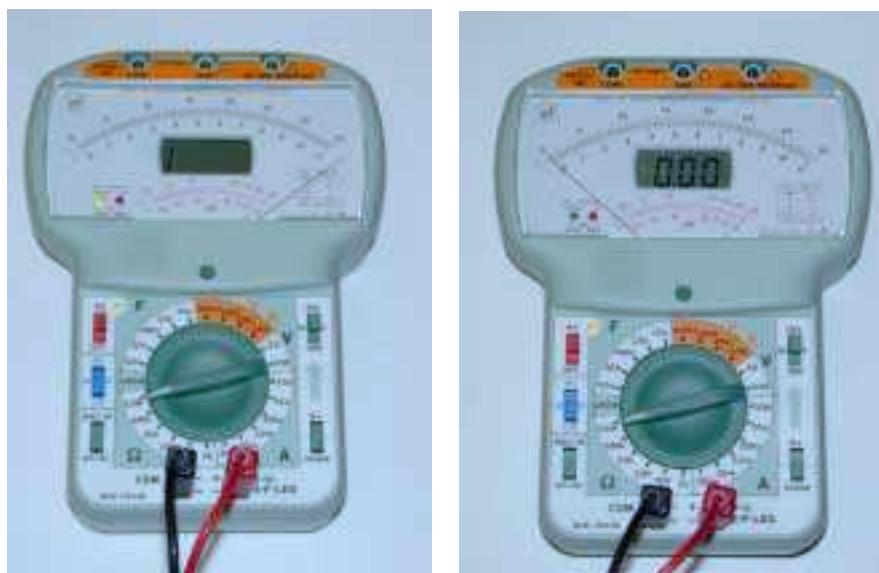
- contact ouvert (résistance infinie) dans la zone comprise entre le cercle et le triangle.
 - contact fermé (résistance proche de zéro) dans la zone entre le triangle et le carré

Brancher un testeur entre les conducteurs marron et noir, positionner le testeur en mode Ω (mesure de résistance) et faire tourner à la main la dent métallique dans la zone comprise entre les deux symboles \bigcirc et \square .

Il est conseillé de répéter le contrôle en exécutant en même temps quelques manipulations sur le câble (tractions, torsions) et en particulier dans la zone de branchement entre les câbles et le corps de l'interrupteur.

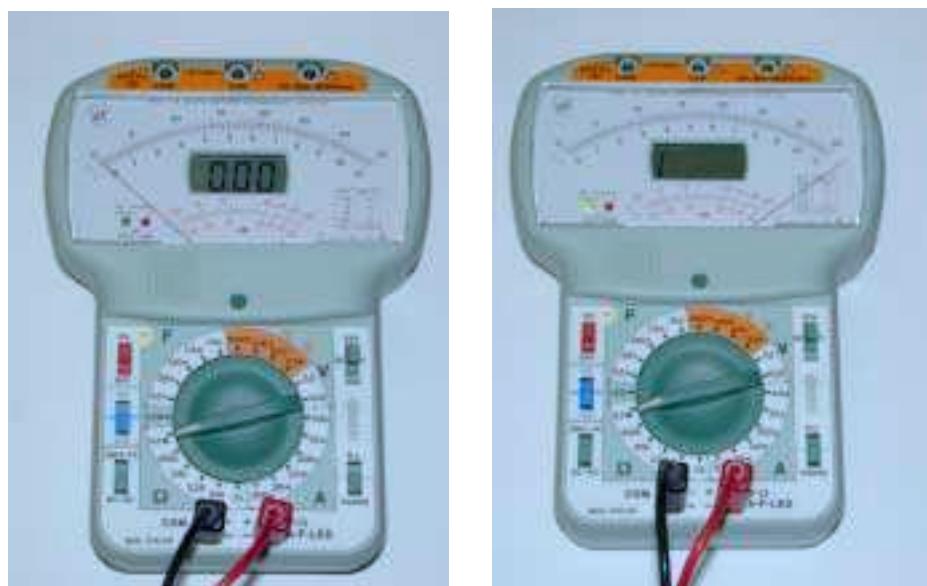
- contact fermé (résistance proche de zéro) dans la zone comprise entre le cercle et le triangle.
- contact ouvert (résistance infinie) dans la zone entre le triangle et le carré

Brancher le testeur entre le fil marron et le fil vert et faire tourner à la main la dent métallique dans la zone comprise entre les deux symboles \bigcirc et \square .

Il est conseillé de répéter le contrôle en exécutant en même temps quelques manipulations sur le câble (tractions, torsions), en particulier dans la zone de branchement entre le câble et le corps de l'interrupteur.

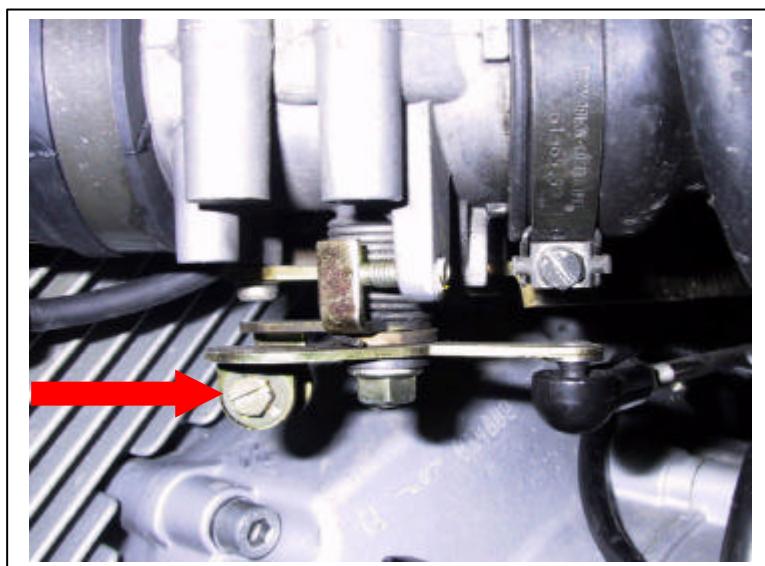
Errata : Sur le **manuel d'atelier partie-cycle** il est conseillé de corriger l'équilibrage en desserrant les contre-écrous de la tringle de commande des corps à papillons. CETTE PROCEDURE N'EST PAS CORRECTE ; POUR EQUILIBRER LES CYLINDRES IL FAUT TOURNER L'ELEMENT DE REGLAGE DE LA TRINGLE DE LIAISON DU CORPS A PAPILLON.
